## سنگزنی و سمباده زنی اسلاید رینگ و ترونیون آسیاب های گلوله ای

نویسنده : مهندس محمد مهدی مهارلویی

مدیر طراحی شرکت مدرن صنعت الماس جنوب

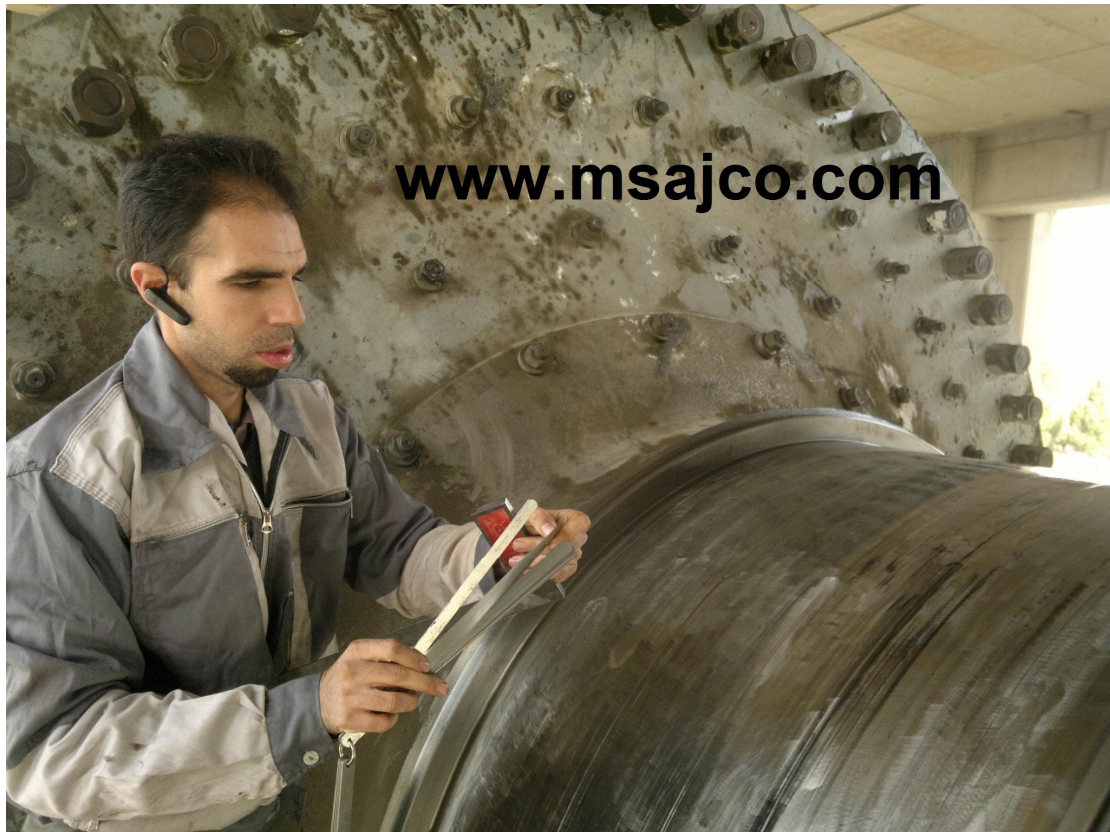
پس از اینکه آسیاب های گلوله ای چند سال بصورت مداوم کار کنند بالاخره گرد و غبار راهی برای ورود به یاتاقان ها باز می کنند و از کناره های لاستیک ها ( سیلینگ ها ) وارد روغن می شوند و به آهستگی سطح اسلاید رینگ ها و ترونیون ها را شیار دار می نمایند .

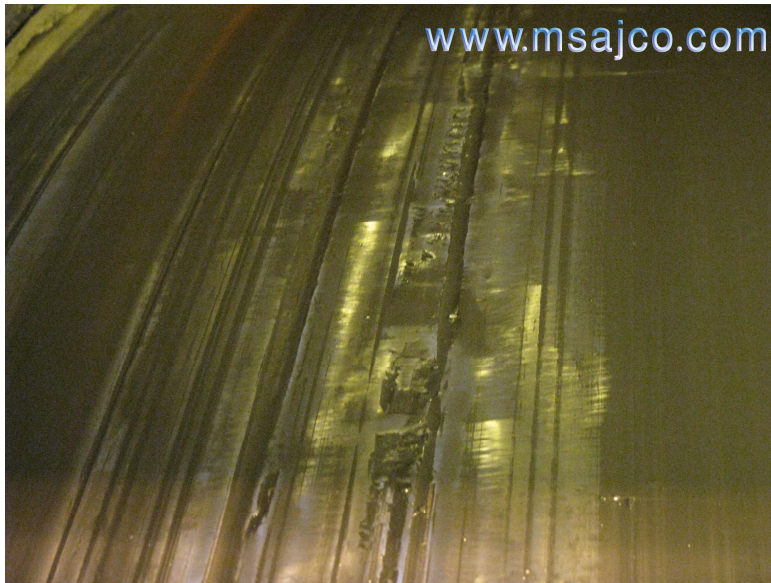
تمامی این موارد دست به دست هم داده و میزان فرار روغن را افزایش می دهند و به تبع آن لیفت آسیاب کم می شود . در این زمان دمای روغن بالا می رود و در نتیجه بایت ها که تحمل دمایی کمی دارند از سطح کفشک ها و یاتاقان ها جدا می شوند و خطوط و شیار هایی بر روی سطح اسلاید رینگ و ترونیون ایجاد می کنند . با فرار بیشتر روغن از این شیار ها لیفت آسیاب از بین می رود و این مسئله توقف خط را بدنبال خواهد داشت .

شیار های ایجاد شده روی

اسلاید رینگ

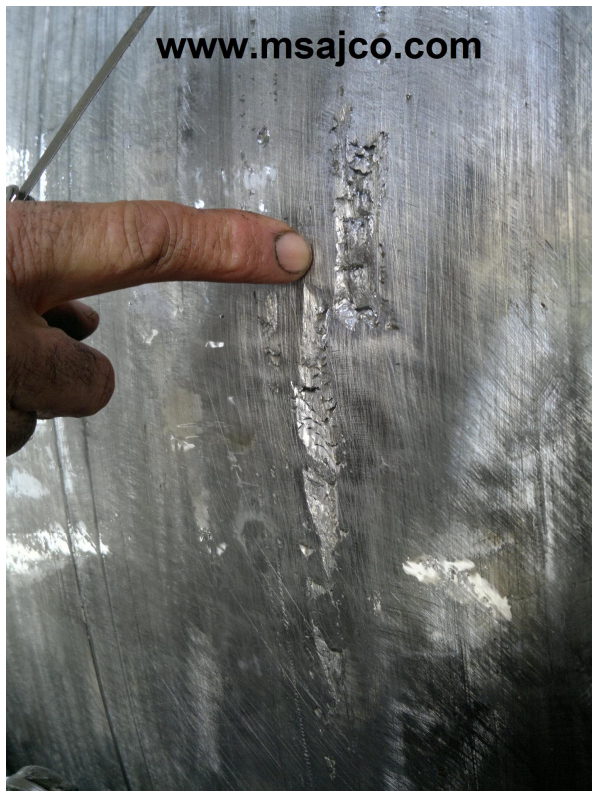
زمانی که روغن زیادی از شیار ها خارج می شود میزان لیفت آسیاب بسیار کم می شود در این حالت کار کردن با آسیاب بسیار خطرناک می باشد و با کمترین ایرادی که در روغن رسانی به یاتاقان ها ایجاد شود کل ترونیون به سطح باییت و کفشک ها می چسبد که نتیجه آن لخته کن شدن سطح ترونیون می باشد .

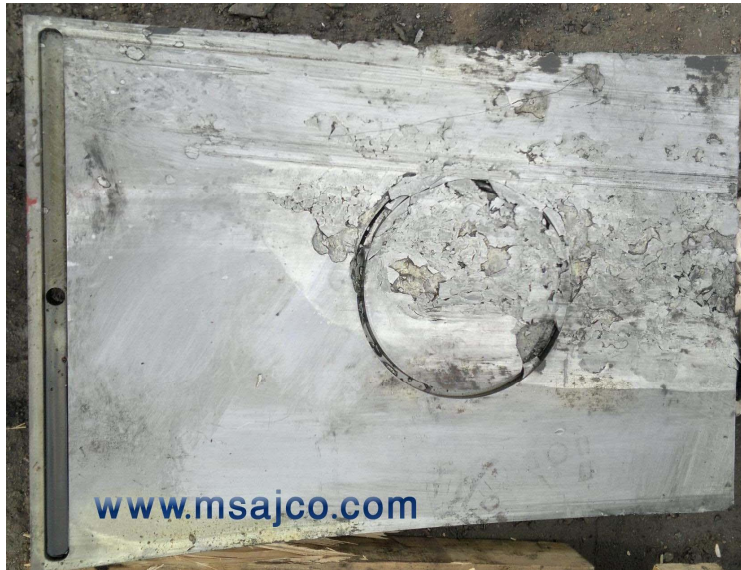
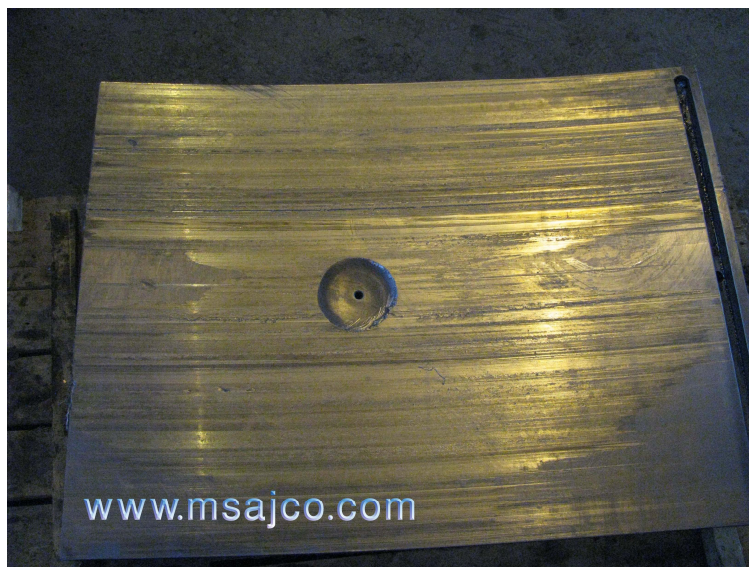
در این حالت اگر سیستم با مشکلات موجود به کار خود ادامه دهد اسلاید رینگ با کفشک ها برخورد می کند و در نتیجه آن ، بابت کفشک ها از بین رفته و یا ناقص می شوند و بلاخره سطح اسلاید رینگ با کفشک ها تقاطع پیدا کرده و بشدت آسیب خواهد دید .

دو نمونه هایی از کفشک های آسیب دیده .

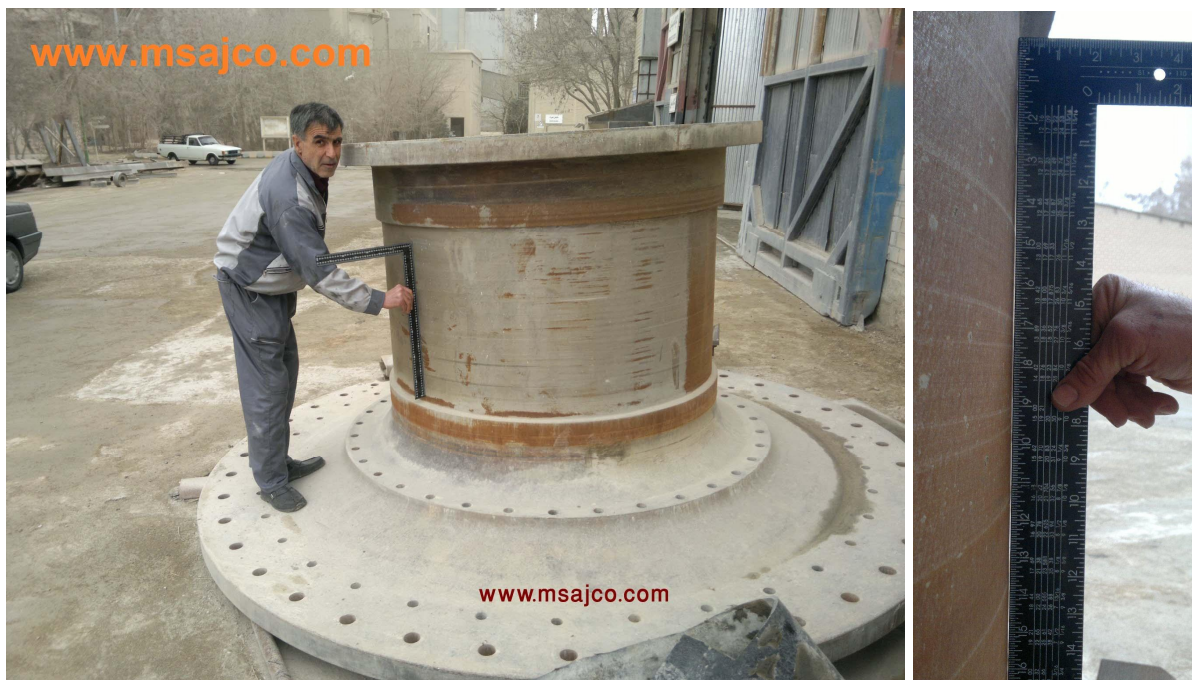
همانگونه که در شکل زیر مشاهده می شود لیفت آسیاب پس از تراشکاری به صفر رسیده است و ترونیون پس از سه ماه توقف خط باز شده و با یک ترونیون نو جایگزین شده است.

در تصویر بالا در تمامی قسمت ها نور از خطکش عبور می کند. محل هایی که نور از خطکش عبور می کند در واقع راه های فرار روغن هستند. عمق این راه ها در برخی قسمت ها به یک میلیمتر هم می رسد. در این حالت دیگر ترونیون قابل استفاده نیست و باید آن را تعویض نمود.

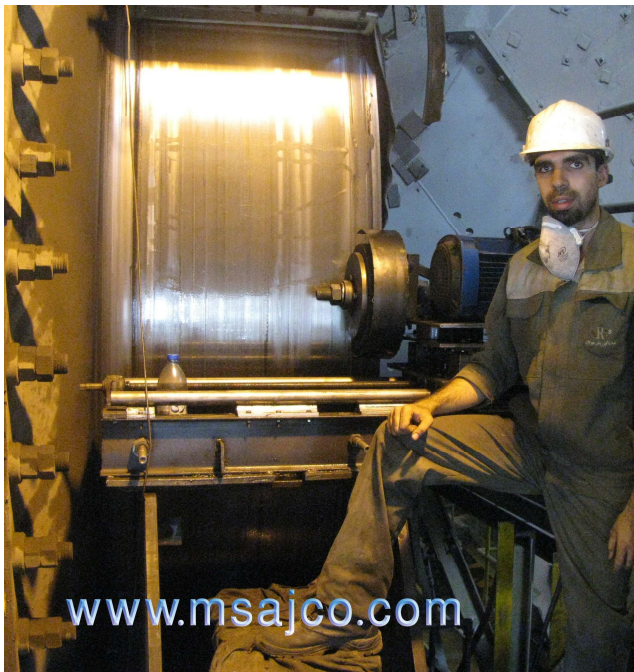
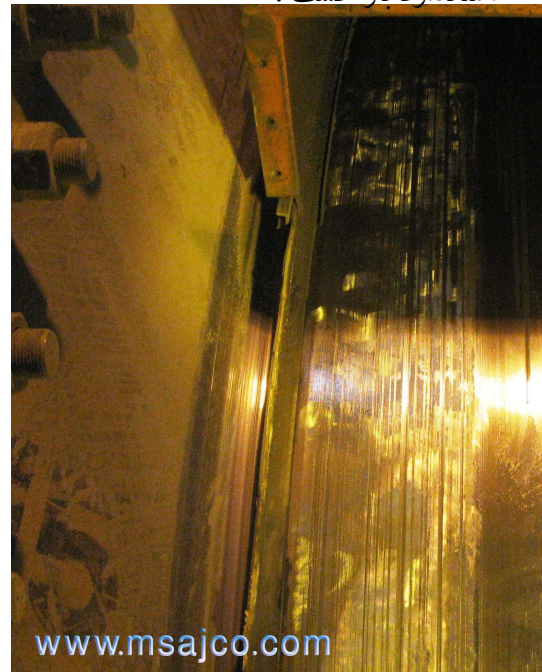
پس از اندازه گیری های دقیق مشخص گردید سطح اسلاید رینگ این آسیاب دچار اولیته بیشتر از

حد مجاز شده است و شیار های بوجود آمده بر روی رینگ نیز این مسئله را تایید می کرد .  
در مکانهایی که میزان بیضوی شدن رینگ به حداکثر خود می رسید ، عمق و میزان شیار ها افزایش پیدا می کرد و اینگونه به نظر می رسید که رینگ تلاش می کرده به ما نشان دهد در کدام قسمت ها برآمدگی بیشتر است .  
شیار های روی سطح رینگ محلی را برای فرار روغن ایجاد کرده بودند . پس از ساخت یک سکو برای دستگاه سنگزنی و تراز نمودن آن با دقت دو صدم میلیمتر عملیات سنگزنی شروع شد .  
با هر بار سنگزنی پنج صدم از روی سطح رینگ براده برداری شد و در نهایت پس از گذشت هفت روز سطح رینگ کاملاً صاف و سیقلی شد و میزان لیفت آسیاب و فشار گیج های روغن آن به حد استاندارد بازگشت .

تصاویر قبل و بعد از سنگزنی ( برای مشاهده تصاویر بیشتر به سایت [www.msajco.com](http://www.msajco.com) مراجعه کنید )

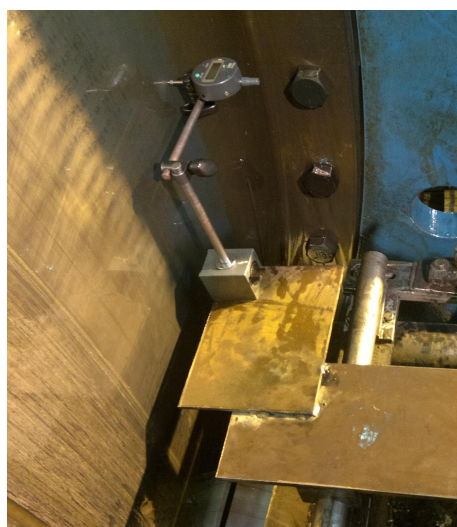
پس از انجام اندازه گیری های دقیق مشخص شد سطح اسلاید رینگ این آسیاب دچار اعوجاج شده است و در مدت زمان کوتاهی با بایت کفشک ها در بعضی از نقاط کاملاً از بین رفته و اسلاید رینگ به بدنه کفشک ها برخورد می کند .

اندازه گیری با دقت ۰,۰۱ میلیمتر

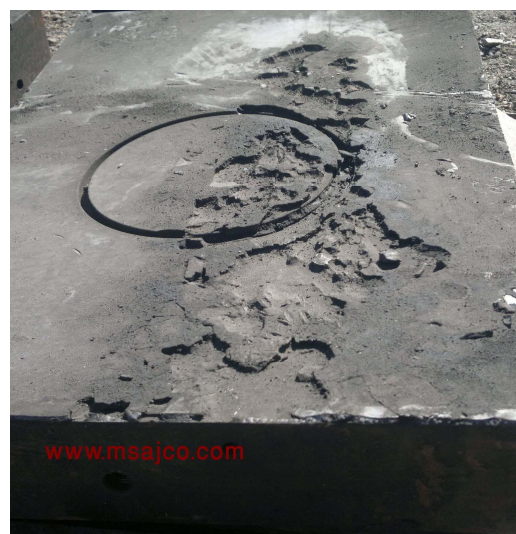
نوع آسیب وارده به کفشک های این آسیاب با معدن گلگهر کاملاً متفاوت بود . در کفشک های معدن گلگهر شیار هایی بر روی سطح بایت ایجاد شده بود اما آسیاب معدن چادرملو قطعات بایت بصورت تکه تکه از کفشک ها جدا شده بودند .

کنده شدن سطح کفشک ها

با توجه به این آسیب دیدگی ها برای اصلاح آسیاب تنها یک راه حل وجود داشت و آن سنگزنی اسلاید رینگ سیستم بود .

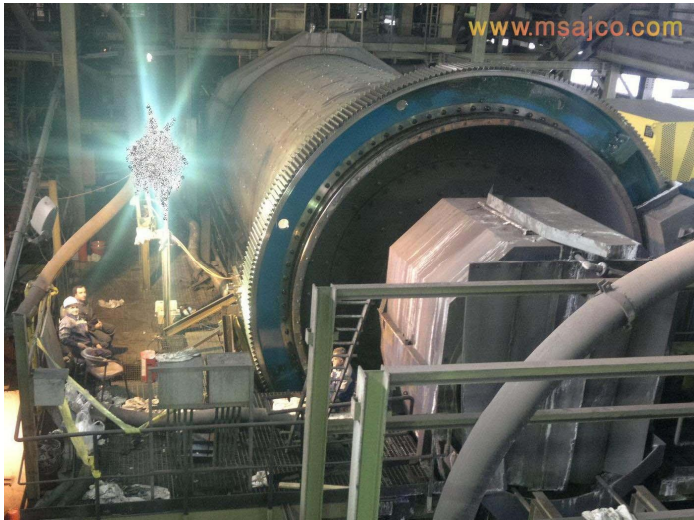
پس از ساخت شاسی و انجام عملیات سنگزنی به مدت پنج روز دمای کفشک ها به عدد ۵۴ درجه سانتیگراد رسید و فشار روغن افزایش پیدا کرد همچنین نوسان فشار روغن که در اثر اعوجاج سطح رینگ بوجود آمده بود از بین رفت .

سطح رینگ پس از عملیات سنگزنی
