## HOT KILN ALIGNMENT ANALYSIS

صفحاتی از گزارش تراز لیزری گرم کوره ها در ایران و کشور های همسایه

Plant ----- Cement Co

Kiln No : 1 ( 4 pier )

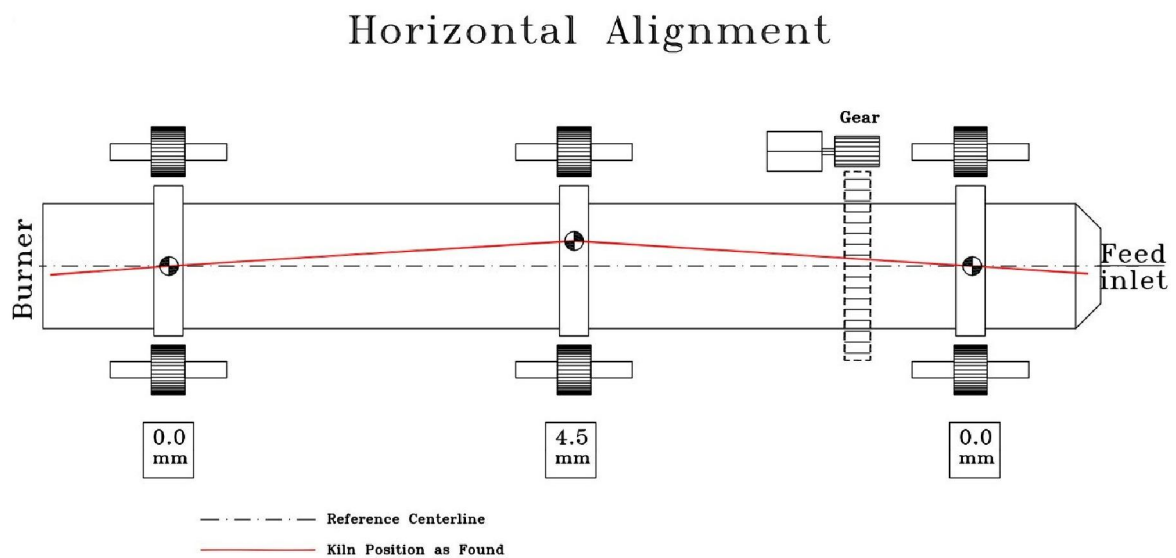
ناترازی کوره در صفحه افق :

- بر اساس اندازه گیری ها این کوره در صفحه افق به میزان 4.5 میلیمتر در پایه وسط ناتراز می باشد .
- بر اساس اندازه گیری ها این کوره در صفحه قائم به میزان ۴ میلیمتر در پایه وسط نا تراز می باشد .

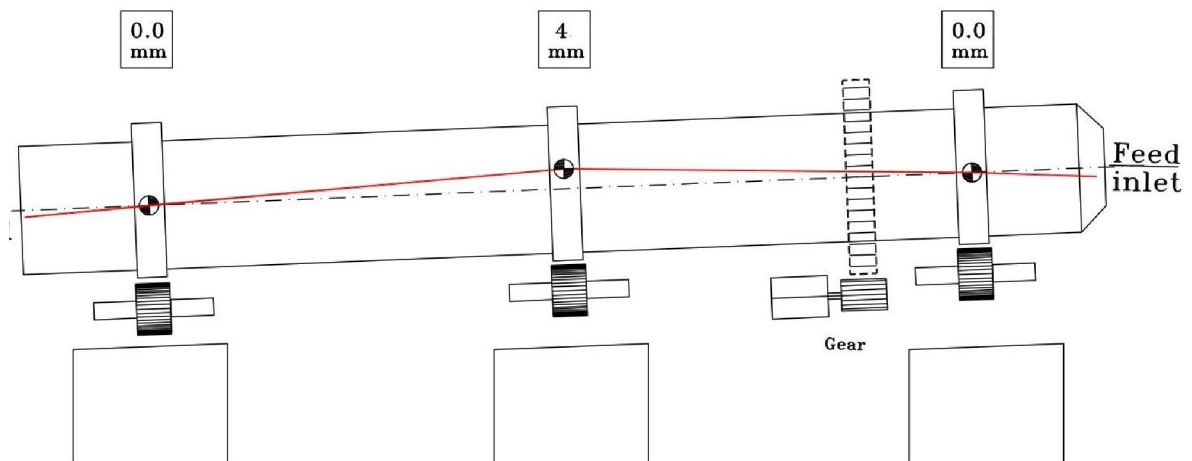
ناترازی کوره در صفحه قائم :

kiln alignment acceptable range =  $\pm 1.5\text{mm}$

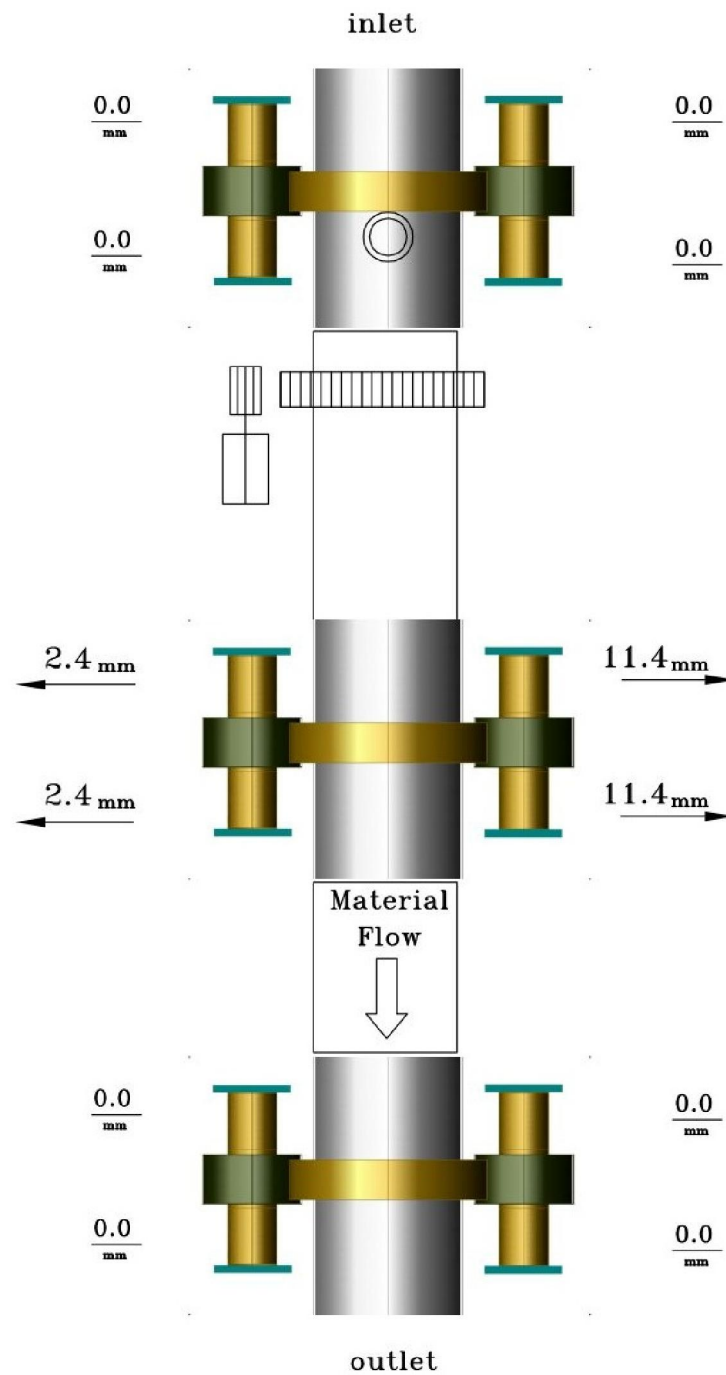
### roller adjusting for kiln aligning

در زمان اندازه گیری ها مشخص شد در بدنه کوره لنگ وجود دارد .

رینگ در پایه وسط و پایه خروجی ( پایه سمت مشعل ) با لنگ در حال چرخش می باشد . از این رو در نیمی از چرخش کوره در این پایه ها لرزش وجود نداشت اما در نیمه دیگر لرزش در پایه ها وجود داشت .

جابجایی پیشنهادی جهت تراز کوره بر اساس اندازه گیری های انجام شده بصورت زیر می باشد .

با توجه به شرایط حساس این کوره توصیه می شود جابجایی های پیشنهادی به آرامی اعمال شوند .

با توجه به موارد فوق از جابجایی دو میلیمتری غلتک سمت اتاق کنترل چشم پوشی می کنیم و توصیه می شود جابجایی به غلتک سمت اداری داده شود تا عمده ناترازی در کوره را از بین ببریم و با کمترین میزان جابجایی و تغییرات در کوره به شرایط نرمال نزدیک شویم .

توصیه می شود در هر مرحله که شرایط کوره در حالت مناسب قرار گرفت و دما ها و لرزش ها به مینیمم رسید ، جابجایی را متوقف کنید . ( پیشنهاد می شود بین مراحل جابجایی دو الی سه روز زمان قرار دهید )

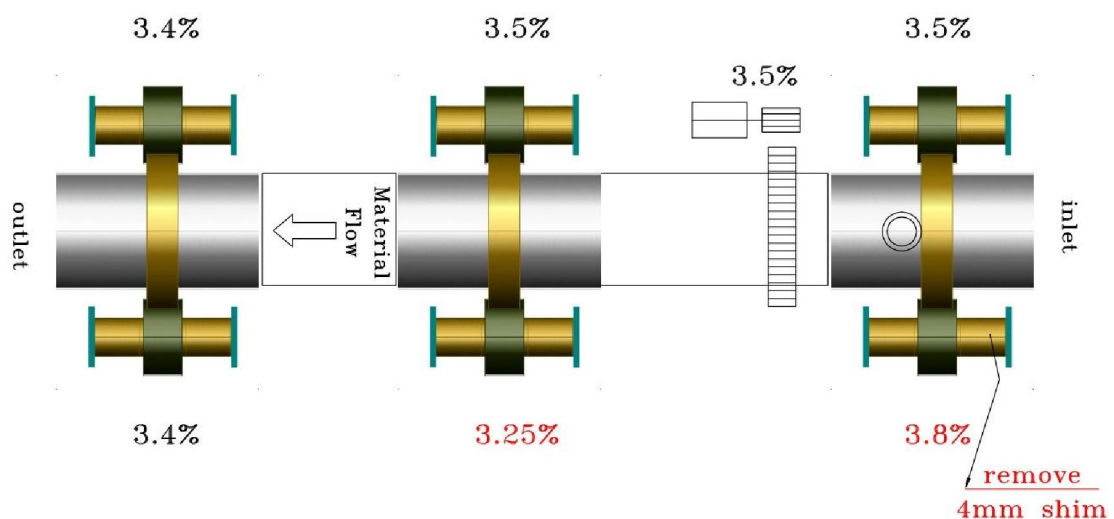
شیب کوره برابر با 3.50% می باشد که با شیب طراحی یکسان است .  
شیب غلتک ها در پایه ورودی سمت اداری ( 3.8 % ) و شیب غلتک پایه وسط سمت اداری ( 3.25 % ) است که با شیب استاندارد کوره متفاوت می باشد و پیشنهاد می گردد با شیم گذاری اصلاح شود .

خطای شیب به میزان یک دهم درصد مجاز می باشد .

در پایه ورودی که شیب 3.8% شده است بدلیل شل بودن پیچ ها و وجود آلودگی زیر یاتاقان نیاز به یک میلیمتر شیم داشته است !! در حال حاضر ۵ میلیمتر شیم زیر آن قرار دارد . از این رو توصیه می شود ۴ میلیمتر شیم از زیر یاتاقان بالادست برداشته شود .

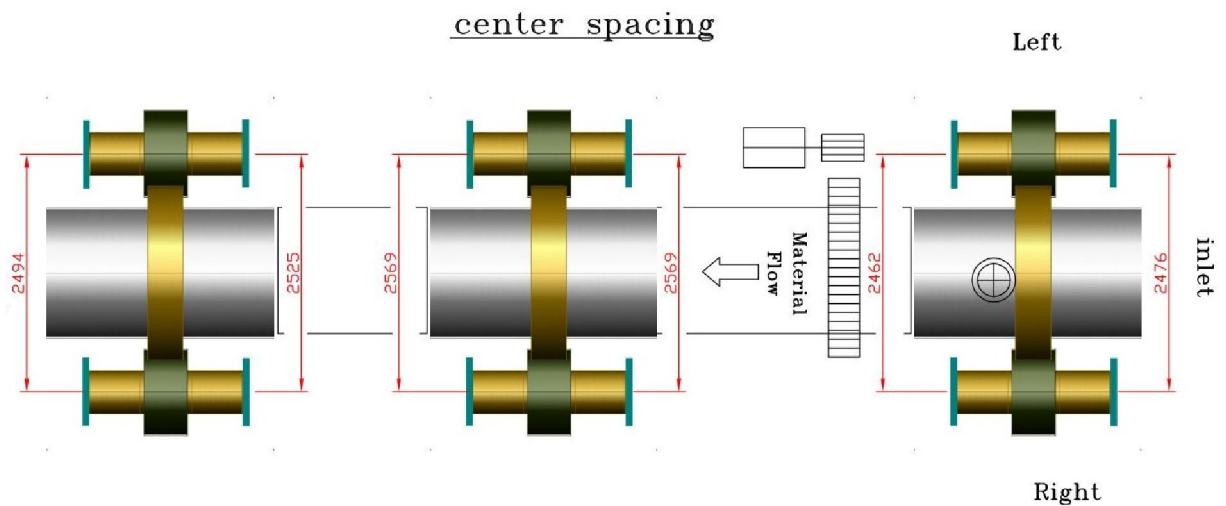
میزان اختلاف c-c در پایه ورودی ۱۴ میلیمتر می باشد که با حذف ۴ میلیمتر شیم از زیر یاتاقان بالادست سمت راست این عدد به حالت تساوی بسیار نزدیکتر خواهد شد . (  $2476 - 2462 = 14$  )

اختلاف در پایه خروجی بدلیل مخروطی شدن رینگ و غلتک ها می باشد که طی سال ها بوجود آمده است . از این رو نمی توان در بازه زمانی کوتاه مدت این مشکل را برطرف نمود . برای این کار نیاز است زوایای غلتک ها را بمرور زمان اصلاح کرد تا سطوح رینگ و غلتک ها اصلاح شوند . و یا با سنگزنی و تراشکاری همگی را اصلاح کرد .

با اصلاح شیم گذاری زیر یاتاقان ها و همچنین اصلاح مخروطی بودن غلتک ها می توان بمرور زمان شرایط نیروی محوری را بهبود بخشید و همچنین فاصله c-c غلتک ها را به حالت تساوی نزدیکتر کرد .

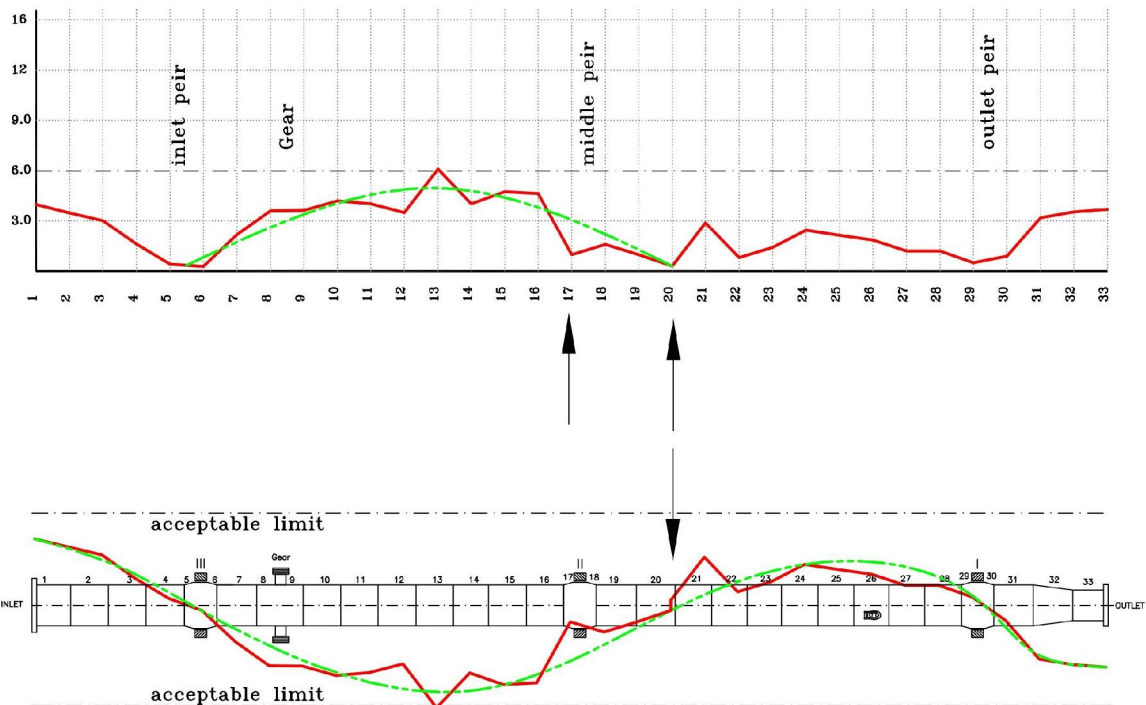
در صورتی که راستای مختصاتی لنگ در بدنه کوره را دنبال کنیم ، یک روند پیوسته در آن مشاهده می شود که تمامی بدنه از آن پیروی می کند . مقدار کم موزی شدن بدنه کوره و امتداد آن در شکل زیر نمایش داده شده است . در تصاویر زیر موقعیت و چگونگی این لنگی قابل مشاهده است .

بر اساس نمودار های زیر لنگ می تواند از نقطه ۲۰ شروع شده باشد و از رینگ میانی عبور کرده باشد . این پدیده می تواند از جمله دلایل افزایش نور دهی بین رینگ و غلتک پایه میانی باشد .

همچنین شروع رشد لنگ می تواند از نقطه ۱۷ باشد . با توجه به کمی میزان لنگ در این منطقه و اختلاف دمای بالای ۱۰۰ درجه در قطاع شماره ۲۰ نمی توان با قطعیت در این باره اظهار نظر کرد .

میزان لنگ در بدنه زیر چرخنده حدود چهار میلیمتر می باشد که تاثیر آن را در فیلر root clearance

بطور کلی لنگ ( run out ) این کوره دارای در حد قابل قبول است و مشکل حادی در آن

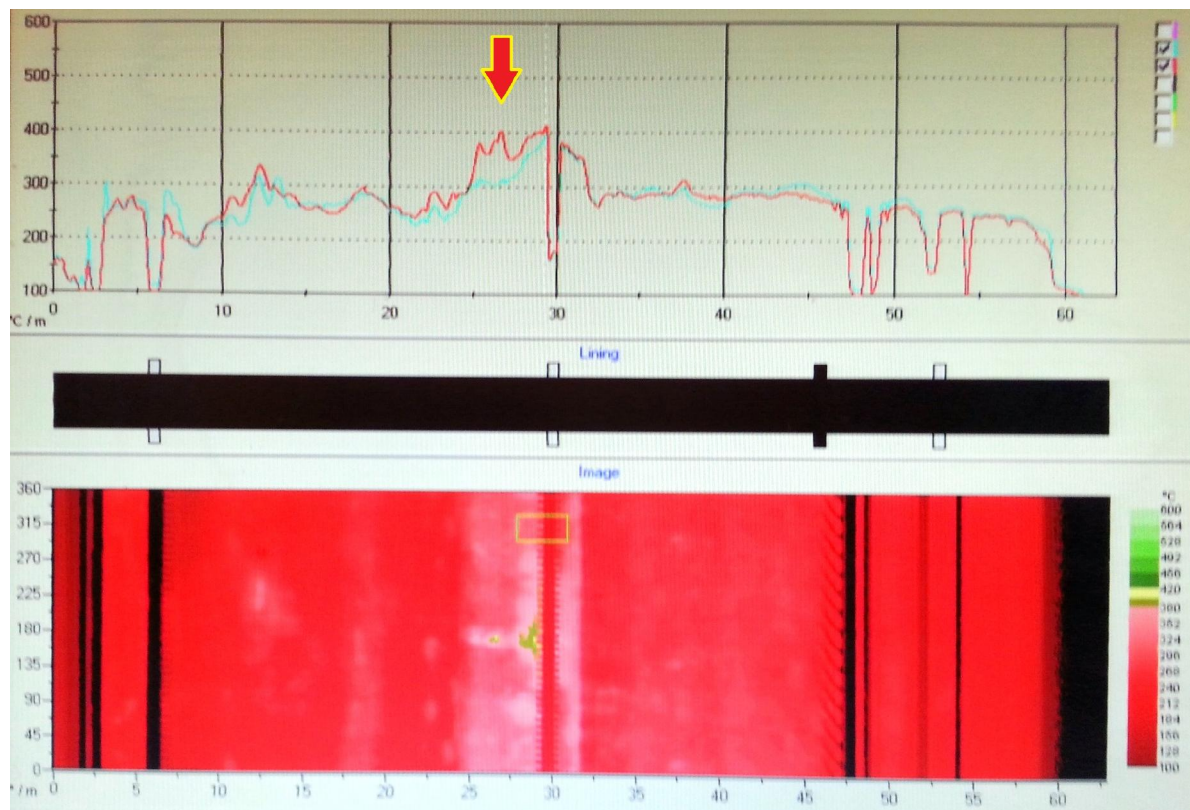
با بررسی نقاط اندازه گیری پروفایل دمایی بدنه کوره چنین برمی آید که، نقاط ۲۰ و ۲۱ واقع بین رینگ میانی تا رینگ خروجی دارای اختلاف دمای حداقل و حداکثر بیش از ۱۰۰ درجه می باشند . همزمان نقاط اندازه گیری شده شل پروفایل را با این نقاط بررسی می کنیم . با تطبیق پروفایل دمایی و شل پروفایل ، چنین دریافت می شود که بخشی از شیب تند runout بدنه کوره در این نقاط مربوط به کوتینگ نامتقارن می باشد لیکن با این حال run out ( لنگی ) کوره در محدوده قابل قبول می باشد .

در محدوده پایه میانی آجر در نازک شده بود و بهره برداری از کوره کوره با دقت بالا انجام می شد تا بتوان از حداکثر عمر آجر کوره بهره برد .

بطور کلی با کنترل شرایط بهره برداری و تنظیم خوراک کوره و کنترل سرد و گرم کردن کوره هنگام توقفات می توان از بروز پدیده های خمیدگی بدنه جلوگیری کرد.

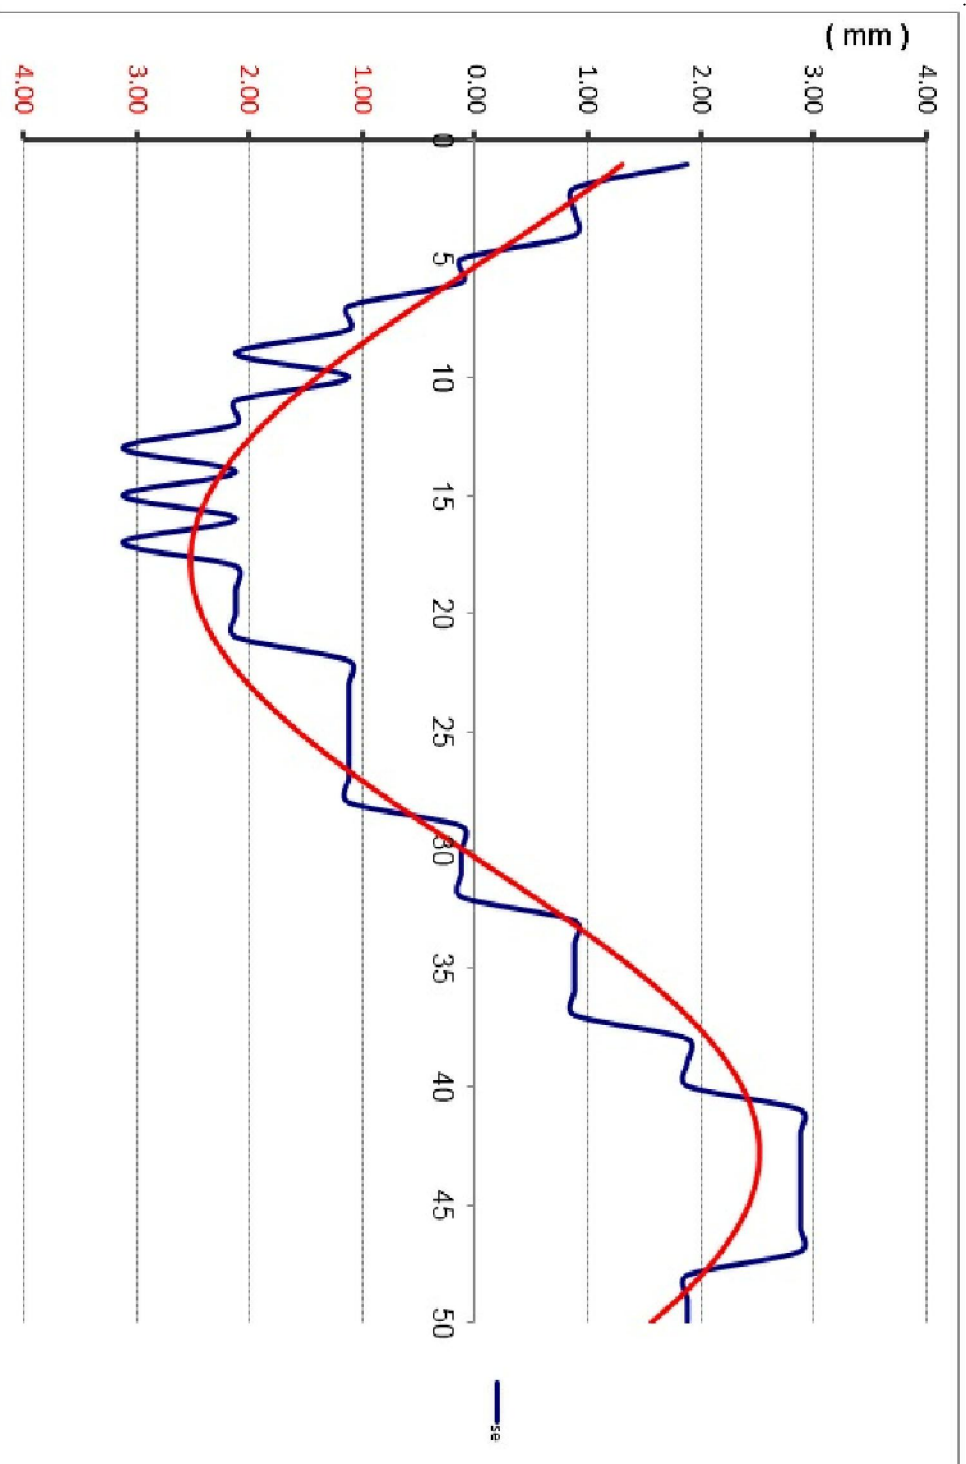
Inlet tyre wobbling = 2.5mm

بالا بودن میزان حرکت بشقابی رینگ ( Wobbling ) بسیار نامطلوب می باشد. این مسئله باعث ساییده شدن سطح رینگ بصورت محدب و یا مقعر بر روی سطح غلتک ها گردیده و این مسئله می تواند به مرور زمان بالانس محوری کوره را تحت تاثیر قرار داده و مختل نماید و همچنین این پدیده می تواند باعث ایجاد پیتینگ بر روی سطح غلتک ها گردد .

حرکت بشقابی رینگ ( Tyre wobbling ) دارای حد مجاز مثبت و منفی یک میلیمتر میباشد . بیش از مقادیر یاد شده باعث تمرکز تنش بر روی لبه های رینگ و فشار متواتر آن بر روی بالادست و پایین دست غلتک ها گردیده و فشار مضاعفی به یاتاقان های نگهدارنده وارد می گردد . بسته به شدت این حرکت گاه ممکن است که لبه های رینگ ترک خورده و قلوه کن شود و نیز سطح غلتک ها آسیب ببیند . همچنین داغ شدن یاتاقان ها در اثر نیروی وارده بیشتر و نازک شدن فیلم روغن که نهایتا منجر به آسیب دیدن یاتاقان ها و محور غلتک ها می گردد از پیامد های این پدیده است .

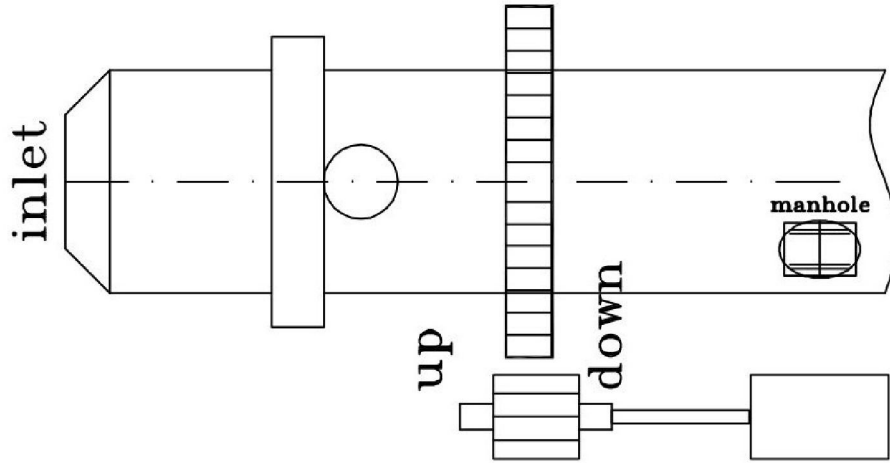
اعداد اندازه گیری شده در حالت گرم کوره بشرح ذیل می باشد .

Acceptable range = 9mm to 11mm

این اعداد هنوز در رنج قابل قبول می باشد و خطری برای چرخدنده و پینیون ایجاد نمی کنند .  
از این رو توصیه نمی شود فیلر را در حالت گرم روی عددی کمتر از ۱۳ میلیمتر تنظیم نمایید .

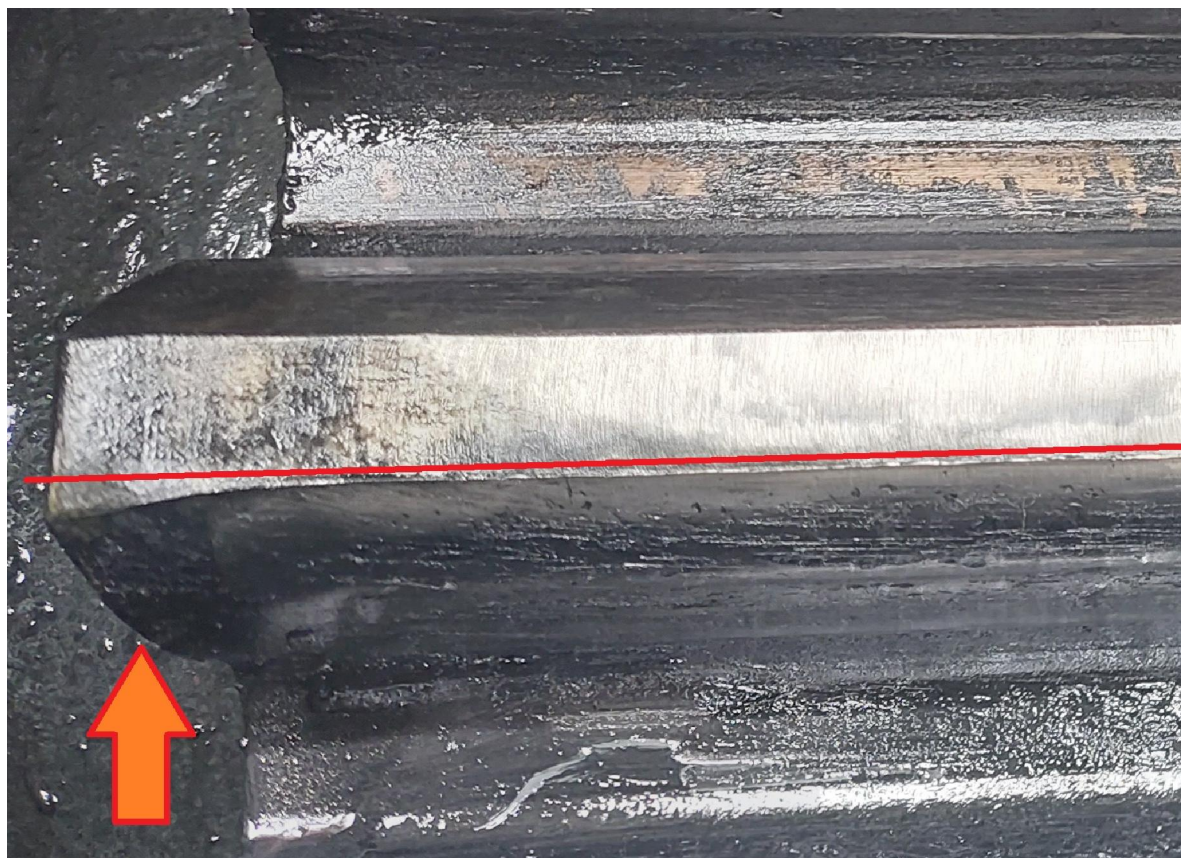
مشکل اصلی کوبش بین چرخدنده و پینیون می باشد که به سطوح دنده و پینیون و یاتاقان غلتک کناری خود آسیب وارد کرده است .

لبه دندانه پینیون دارای برجستگی می باشد که در تصویر بالا نشان داده شده است .

زمانی که کوره به بالاترین حد خود می رسد ، کوبش افزایش پیدا می کند و لبه چرخدنده بزرگ با انتهای پینیون درگیر می شود .

این کوبش و لرزش می تواند منجر به شکستگی کناره های چرخدنده بزرگ شود . همچنین بلبرینگ های بالادست و پایین دست پینیون آسیب می بینند .

توصیه می شود در اولین فرصت لبه انتهایی پینیون سنگزنی شود و تا آن زمان کوره تا انتهای کورس خود بالا نرود تا ریسک کار کاهش یابد .

در محاسبات شیب مشخص گردید شیب پینیون بیشتر از شیب کوره است و در فیلر زنی چرخنده نیز همین موضوع قابل مشاهده بود . ( شیب پینیون 4.08% می باشد )  
توصیه می شود یک میلیمتر شیم از یاتاقان بالادست پینیون برداشته شود و زیر یاتاقان پایین دست پینیون قرار گیرد .  
به این ترتیب شیب پینیون ۴ درصد خواهد شد .

پس از آن با استفاده از جک بولت های کنار یاتاقان ، فیلر بالادست و پایین دست را یکسان نمایید .

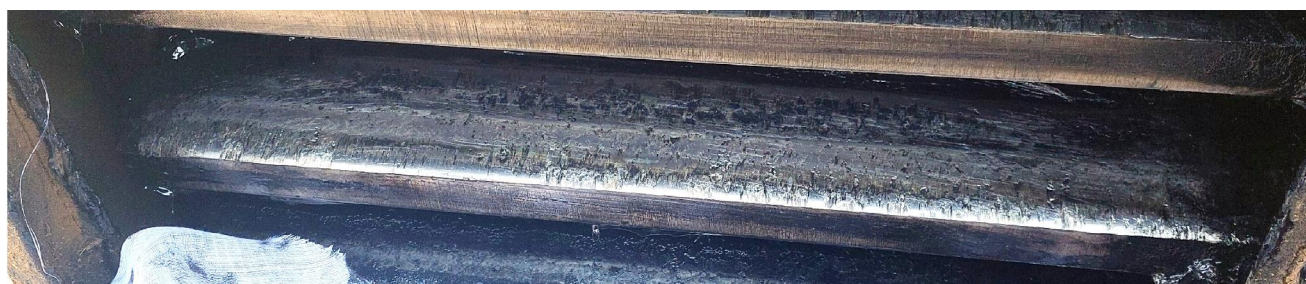
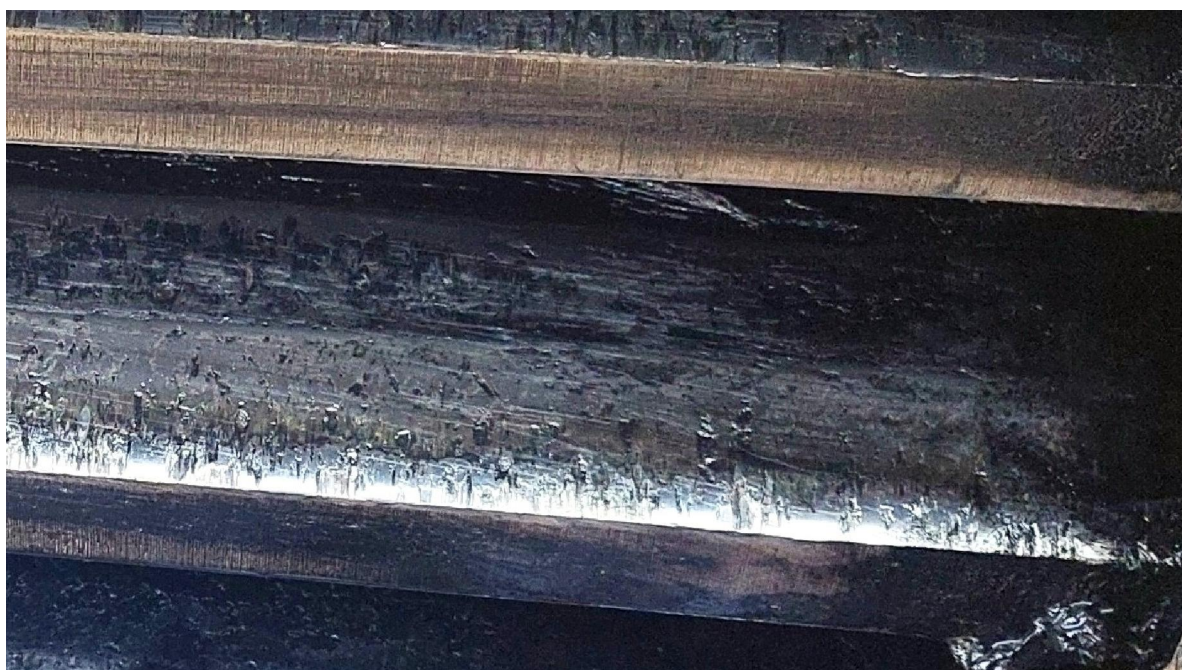
نمایی از چرخنده بزرگ کوره :

همانگونه که در شکل زیر مشخص است پیتینگ و خراش در تمامی سطح چرخنده دیده می شود (بالادست و پایین دست دنده )

سطح چرخنده بزرگ لهیده های یکنواختی در طول دارد و بر روی تاج آن شیار های در راستای شعاعی مشاهده می شود .

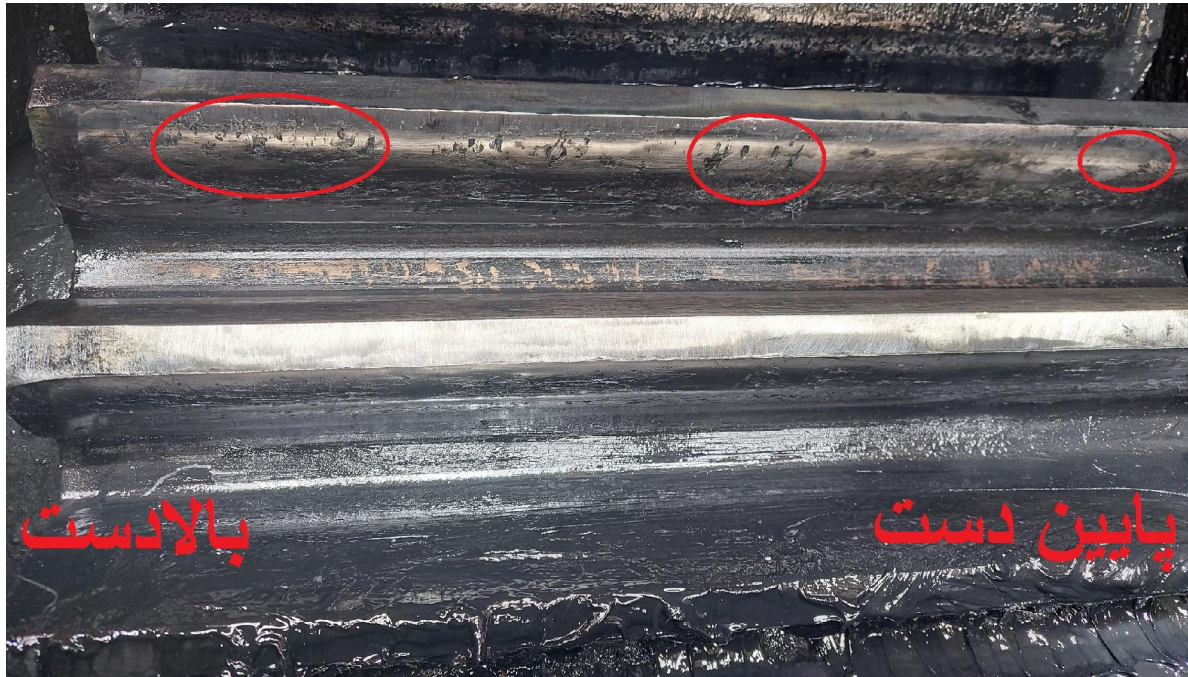
در شکل زیر سطح دندان پینیون را می توان مشاهده کرد .

همانگونه که در تصویر بالا مشاهده می شود میزان پیتینگ ها در بالادست به مراتب بیشتر از پایین دست می باشد

فیلیم گریس باقی مانده روی پینیون نیز همین مطلب را نشان می دهد

فیلر ریشه نیز همین مطلب را تایید می کند .

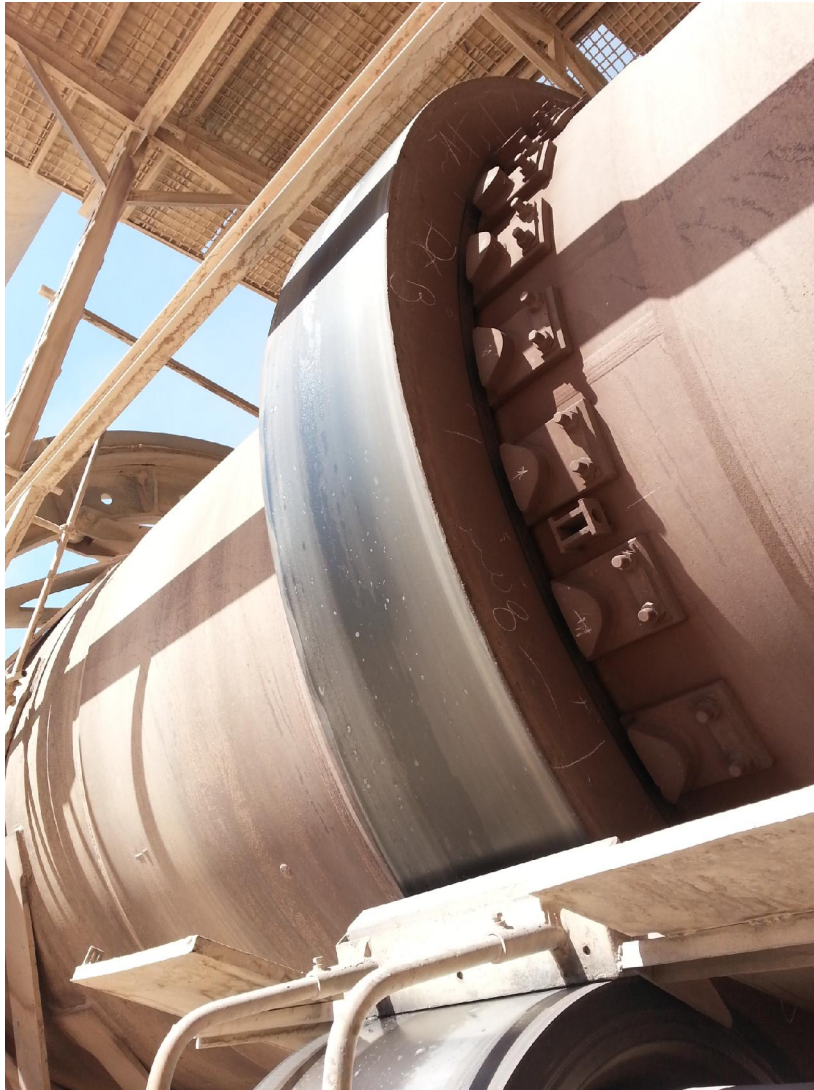
- رینگ پایه ورودی

- سطح رینگ در وضعیت مناسبی قرار دارد .
- استپر ها در سمت پایین دست بیش از دو سانتی متر لاغر شده اند و گپ بین رینگ و استپر ها افزایش یافته است.
- کریپ در این پایه در حد استاندارد می باشد .
- سطح رینگ استوانه است .

با وجود فشار تراست رولر رینگ به استپر های پایین دست چسبیده است .

استپر ها در پایین دست این پایه خورده شده اند .

یکی از غلتک ها در این پایه پایین بر و غلتک دیگر بالابر بود .

برای کاهش فشار بر روی این استپر ها غلتک سمت راست در پایه ورودی را خنثی کردیم و غلتک سمت اتاق کنترل را خنثی متمایل به بالابر کردیم تا حالت پایین بری در این پایه کاهش یابد و استپر های پایین دست را نجات دهیم .  
برای افزایش فشار تراست رولر توصیه می شود تنظیمات در پایه خروجی اعمال شود تا طول عمر بالشتک ها و استپر های پایین دست این پایه افزایش یابد .

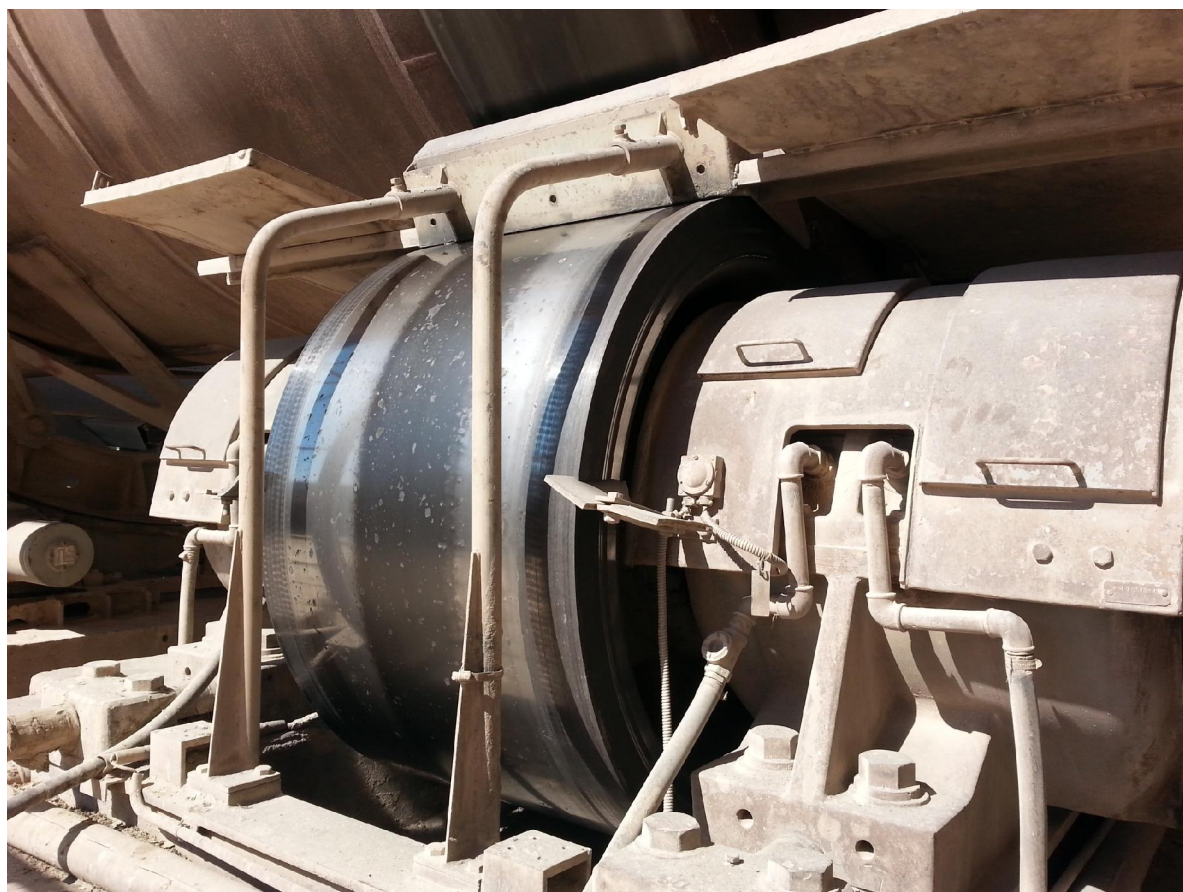
## – غلتک سمت راست پایه ورودی

- سطح این غلتک استوانه ای است.
- محور این غلتک در وضعیت خنثی قرار دارد شد .
- V gap دائمی نور در بالادست و پایین دست این غلتک به میزان ۷ سانتیمتر دیده می شود .
- دمای شافت یاتاقان ها در محدوده چهل و پنج درجه سانتیگراد است که مطلوب می باشد .
- کیفیت سطحی محور این غلطک در وضعیت مناسبی قرار دارد .
- توزیع روغن بر روی محور غلطک در وضعیت مناسبی قرار دارد .
- کیفیت سطح Thrust Collar ( رینگ کف گرد محور یاتاقان ) در حد مطلوب است .
- روانکاری جامد ( گرافیتی ) سطح غلتک در وضعیت مطلوب است .

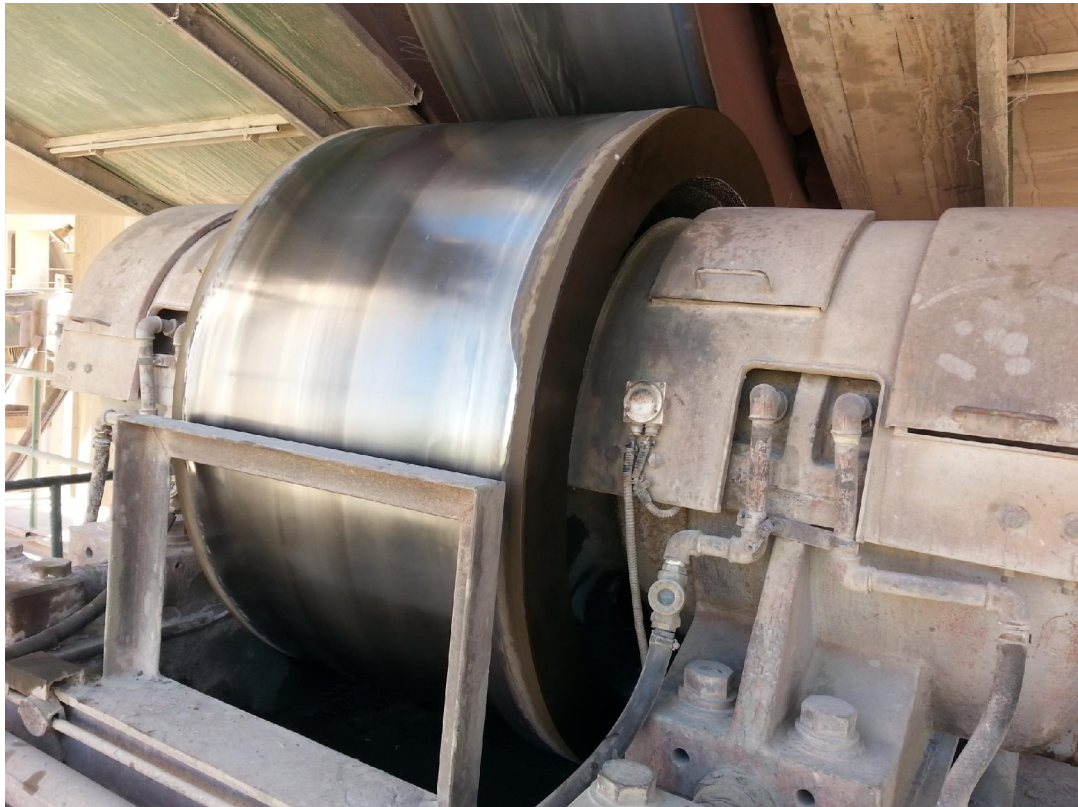
### - غلٹک سمت چپ پایه میانی ( سمت اتاق کنترل )

### - علت بسیاری از مشکلات در این پایه همین غلٹک می باشد .

- سطح این غلٹک دارای فرو رفتگی است ( غلٹک اولیته دارد ) و در هر دور چرخش یک بار کوره را بلند می کند

و مجددا پایین می آورد . عامل اصلی لرزش و کوبش در این پایه همین غلٹک می باشد .

- محور این غلٹک در وضعیت بالابر قرار دارد . برای کاهش نور دهی این غلٹک و بهبود تماس آن با رینگ کمی

این غلٹک را بالابر تر کردیم و پس از گذشت دو ماه سطح تماس رینگ و غلٹک به آرامی اصلاح شده و بهبود

چشمگیری داشت .

- V gap نور دائمی به میزان سی و پنج سانتیمتر در این غلٹک وجود داشت که با اصلاح تراز کوره و اصلاح

زاویه آن ۷۰٪ شرایط بهبود یافته است

- در لحظاتی گپ نور گاهی بصورت سرتاسری بود و تنها بیست سانتیمتر از رینگ با غلٹک در تماس بود. بدلیل

اولیته غلٹک که بصورت دو فرو رفتگی به عمق دو ونیم میلیمتر می باشد .

- در واقع این غلتک هم قرقره ای است و هم سطح میانی آن اوالیته دارد . از این رو سنگزنی سطح این غلتک بسیار مهم است .

توصیه می شود پس از سنگزنی و اصلاح این غلتک ، تنظیمات کوره بررسی و بر اساس شرایط جابجایی اعمال شود .

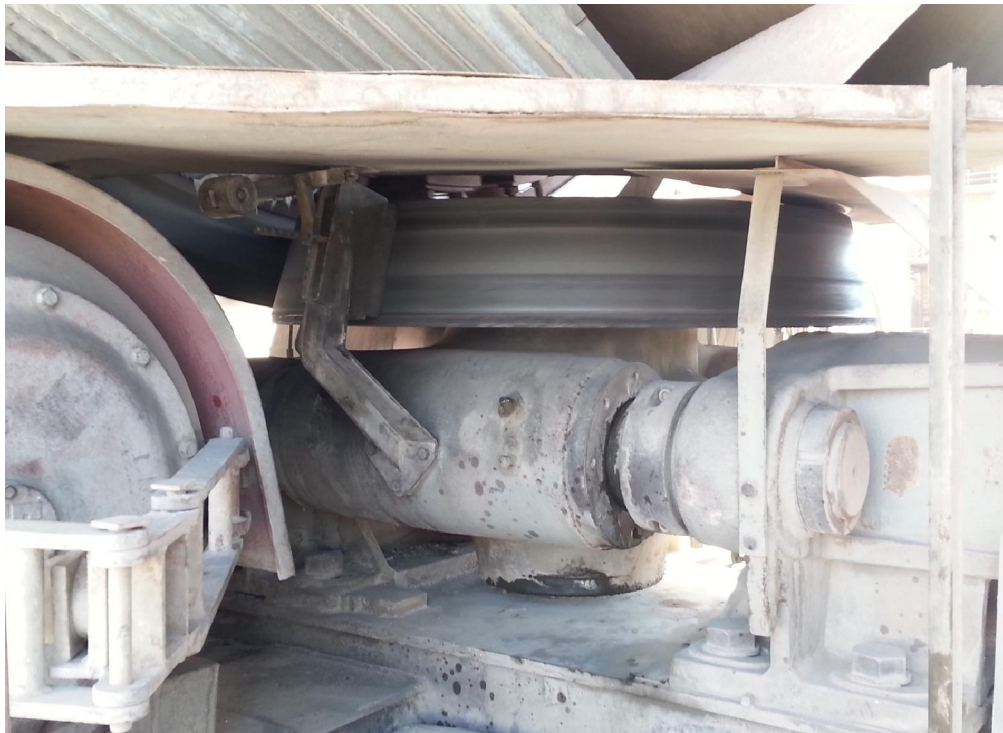
## - غلطک کف گرد

- سطح تراست تماس خوبی با پیشانی رینگ دارد

- پس از تنظیمات فشار تراست به محدوده ۲۸ الی ۳۵ بار رسید .

میزان حرکت تراست رولر حدود ۱۵ میلیمتر است و میزان کل کورس تراست رولر بر اساس نقشه های FLS ۶۰

میلیمتر می باشد که با سنگزنی غلطک ها ، کورس حرکتی و نوسان فشار تراست بهبود خواهد یافت .

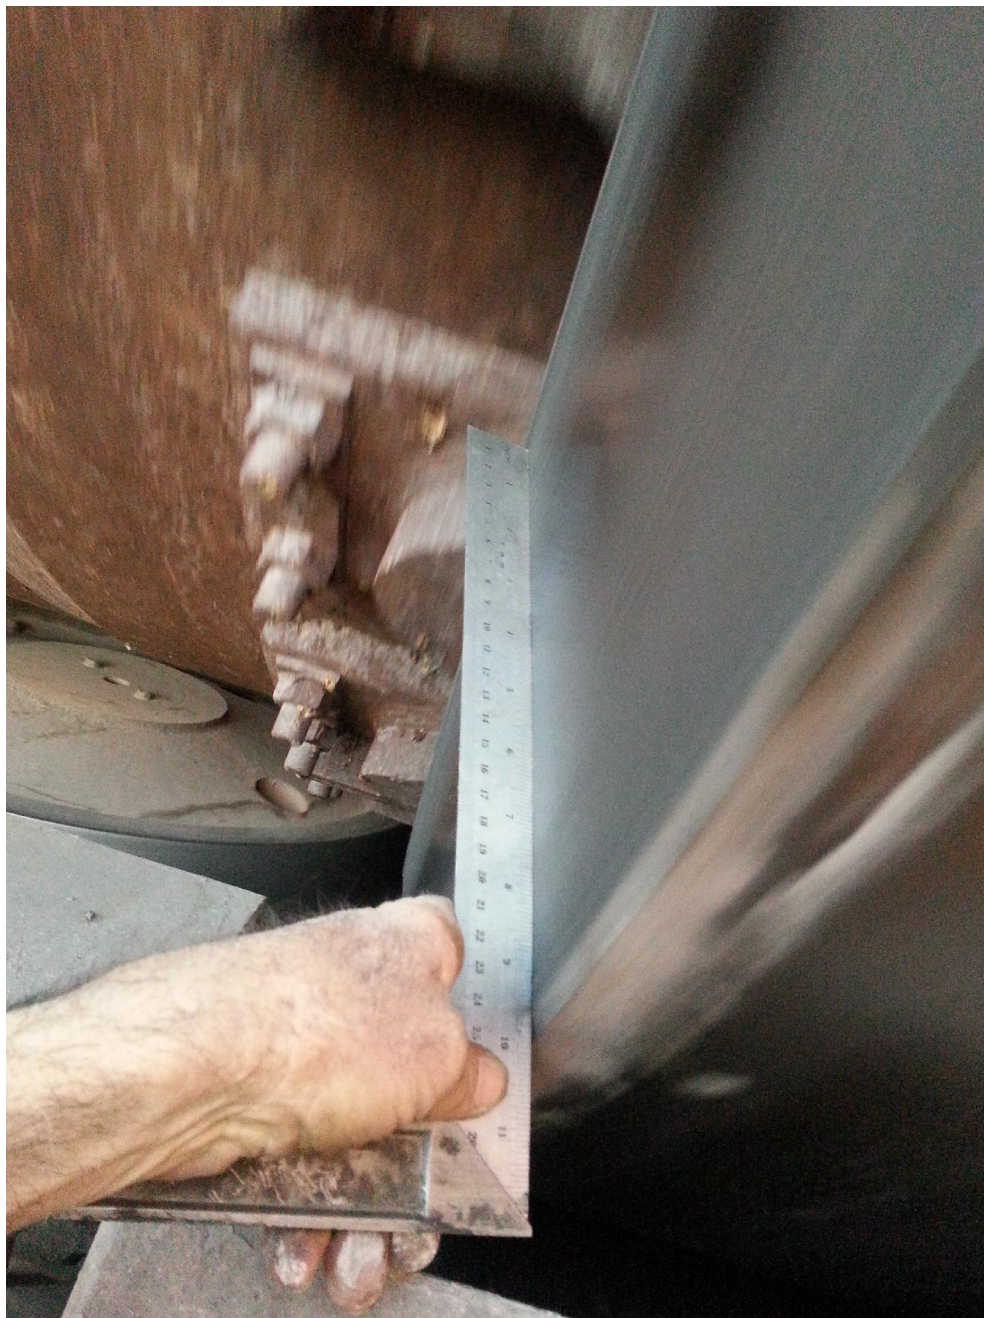
- پیشانی رینگ پایه ورودی

- سطح پیشانی رینگ پایه ورودی در محل تماس با تراست رولر صاف و یکنواخت می باشد .

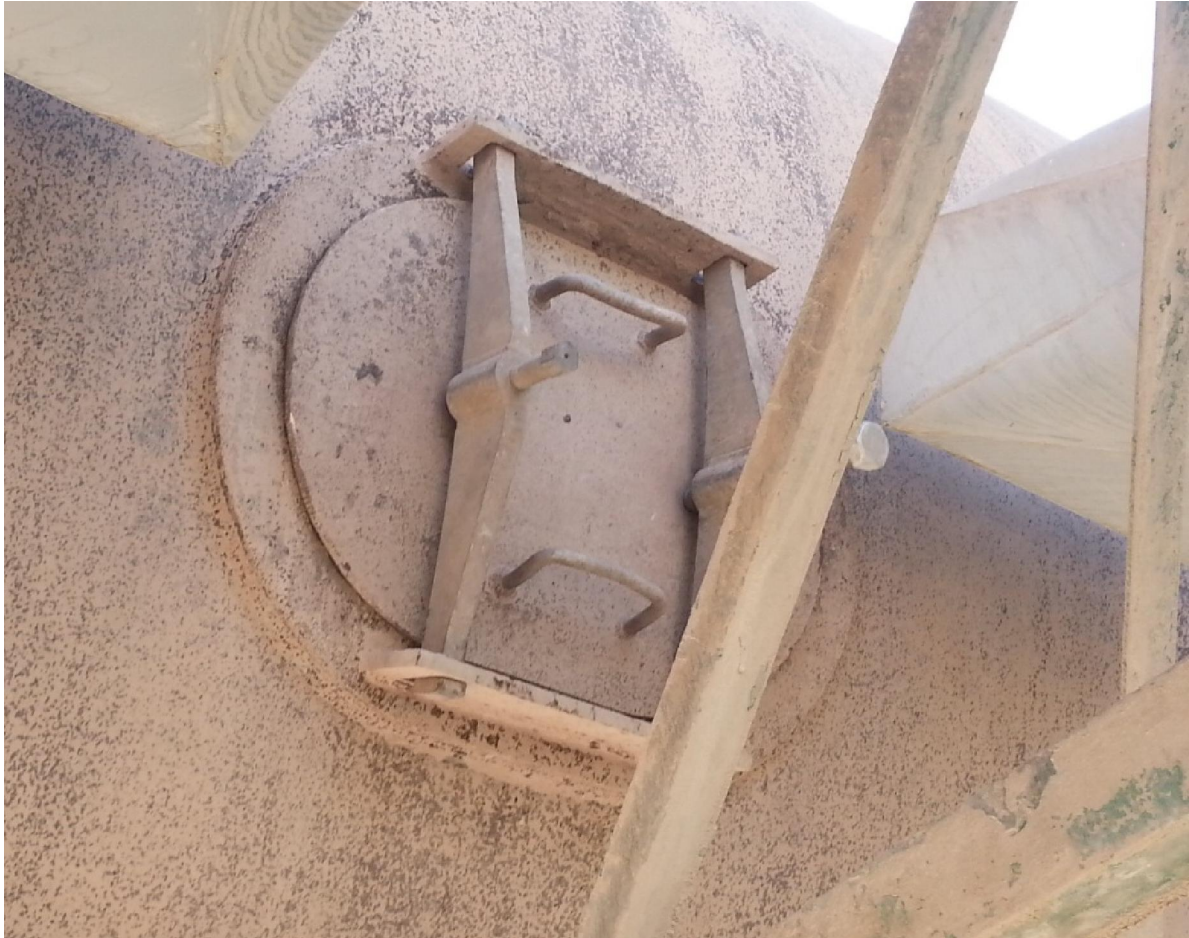
## Manhole کوره -

هیچگونه آثار ترک و عیب دیگری در اطراف manhole کوره مشاهده نگردید.

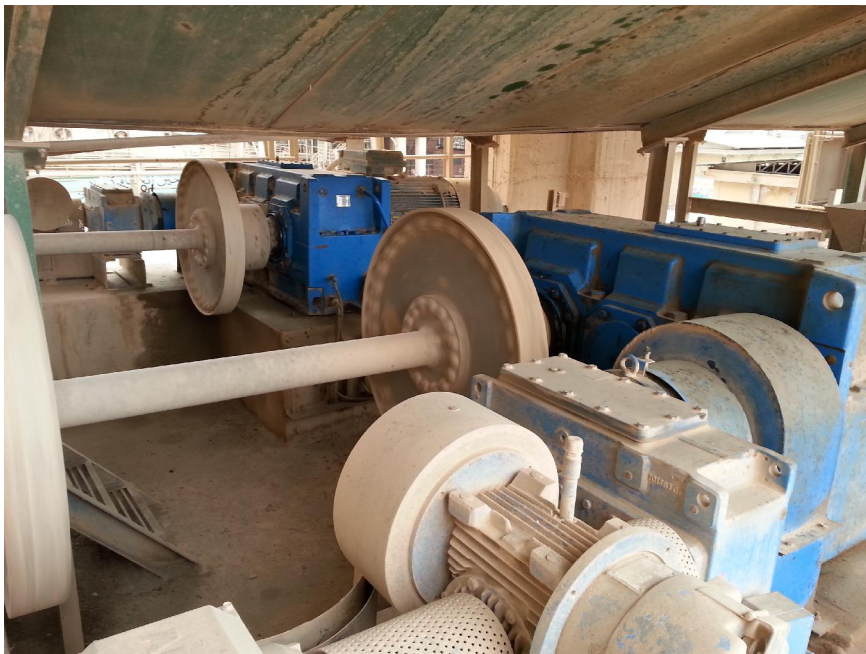
## موتور و گیربکس -

وضعیت ظاهری موتور  
و گیربکس در زمان بازدید  
مطلوب ارزیابی شد .

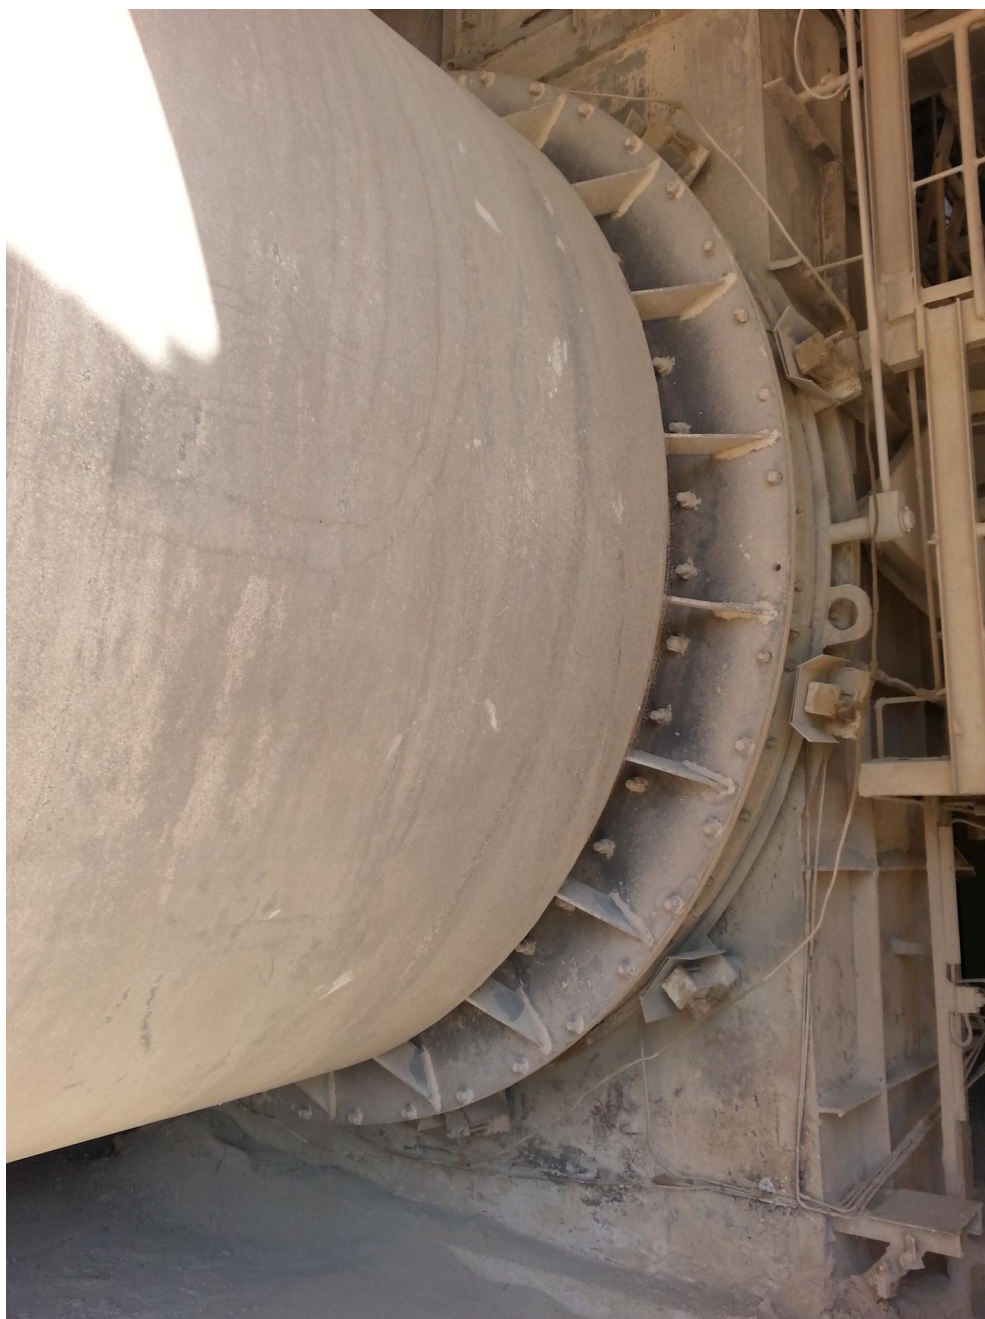
## Inlet sealing system

سیستم آب بند ورودی کوره در زمان بازدید مطلوب ارزیابی شد .

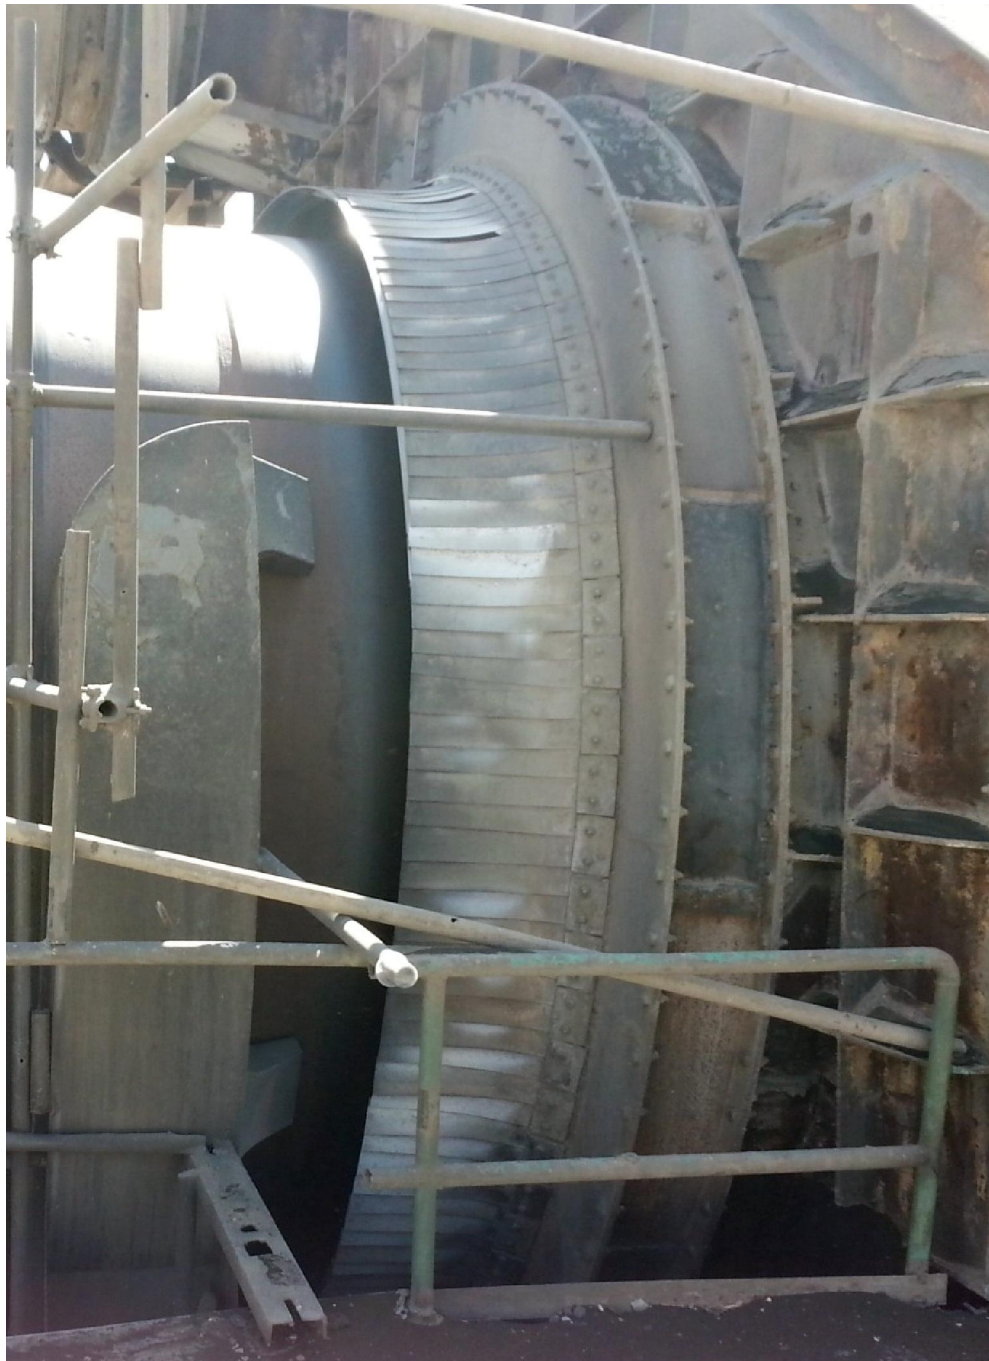
### Outlet sealing system

در زمان بازدید عملکرد سیستم آب بندی خروجی کوره مطلوب ارزیابی گردید و سیستم بطور مناسب تغییر مکان شعاعی دهانه خروجی کوره را تحمل می نماید و ورقه های فنری انعطاف پذیری خوبی در برابر لنگ و دفرمگی کوره از خود نشان می دادند لیکن مقدار کمی دانه های کلینکر از دهانه خروجی به محوطه یاتاقان ها وارد می شود .
