## HOT KILN ALIGNMENT ANALYSIS

صفحاتی از گزارش تراز لیزری گرم کوره ها در ایران و کشور های همسایه

Plant ----- Cement Co

Kiln No : 1 ( 4 pier )

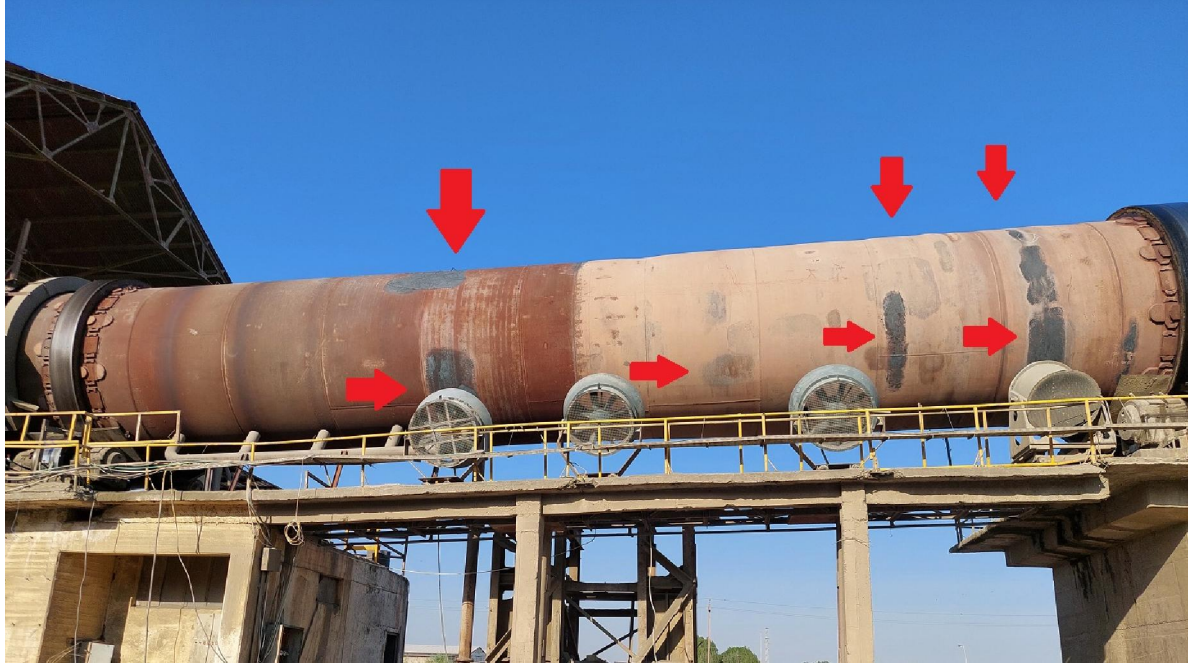
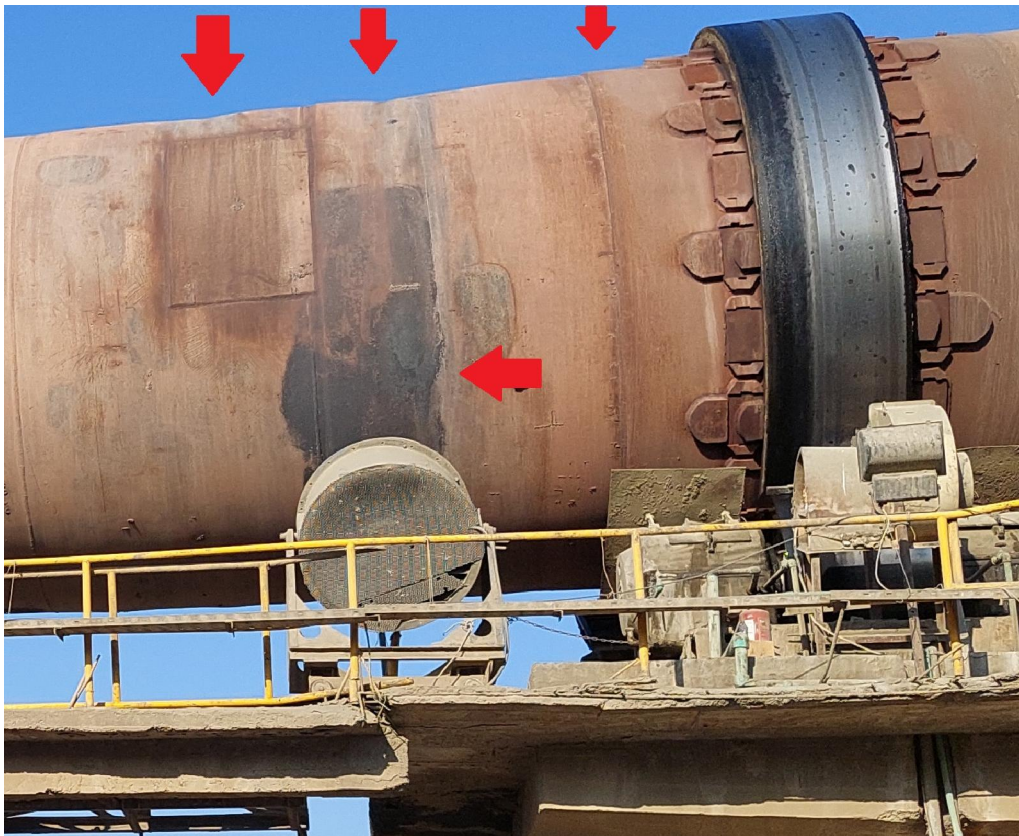
Kiln shell crack increases between the tires , as we checked it , the problem was not in shells connection ( shell welds ) .

Maybe the shell has become thinner than standard and also it has burned in different parts .
