## سنگزنی و سمباده زنی اسلاید رینگ و ترونیون آسیاب های گلوله ای

نویسنده : مهندس محمد مهدی مهارلویی

مدیر طراحی شرکت مدرن صنعت الماس جنوب

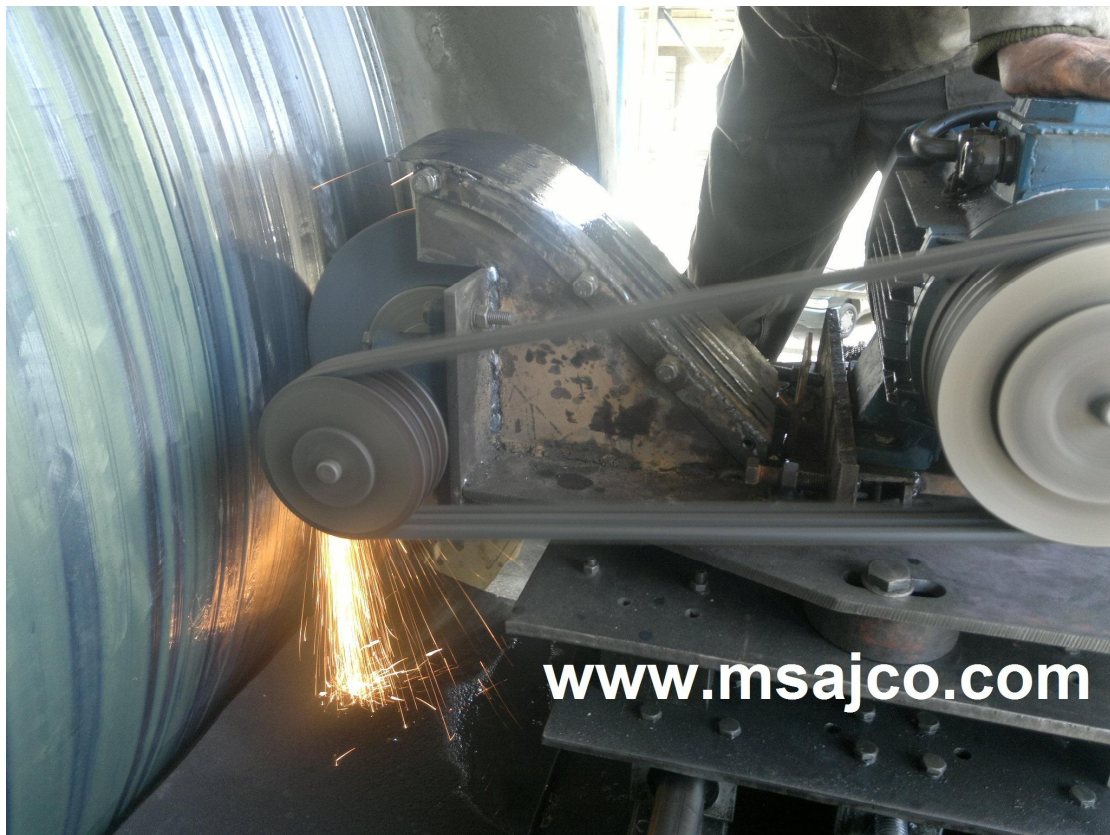
## روش چهارم : استفاده از دستگاه های سنگزنی دقیق و سمباده زن ها

این عملیات معمولاً با قیمت های بالا و انتظار های چندین ماهه توسط چند شرکت خارجی در ایران صورت گرفته است. در حالی که در ایران طی سه سال گذشته بزرگترین آسیاب های گلوله ای با استفاده از دستگاه های سنگزنی و سمباده زنی ویژه آسیاب براده برداری شده و مجدداً به چرخه تولید باز گشته اند.

برای اولین بار آسیاب غول پیکر معدن گلگهر سیرجان با قطر خارجی چرخ دنده ۱۵ متر و ترونیونی با قطر ۵ متر و عرض یک متر و ده سانتیمتر با دستگاه سنگزنی دقیق شرکت مدرن صنعت الماس جنوب براده برداری شد و پس از گذشت سه سال همچنان بدون مشکل در حال کار می باشد.
