## HOT KILN ALIGNMENT ANALYSIS

صفحاتی از گزارش تراز لیزری گرم کوره ها در ایران و کشور های همسایه

Plant ----- Cement Co

Kiln No : 1 ( 4 pier )

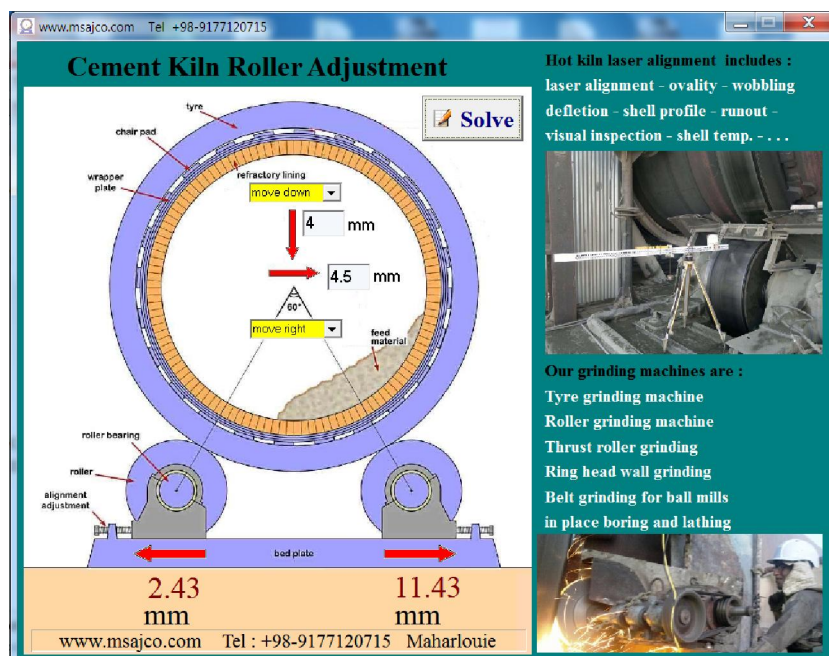
- بر اساس اندازه گیری ها این کوره در صفحه افق به میزان 4.5 میلیمتر در پایه وسط ناتراز می باشد .
- بر اساس اندازه گیری ها این کوره در صفحه قائم به میزان ۴ میلیمتر در پایه وسط نا تراز می باشد .

جابجایی در پایه وسط به شکل زیر محاسبه می گردد .

جابجایی پیشنهادی جهت تراز کوره بر اساس اندازه گیری های انجام شده بصورت زیر می باشد .

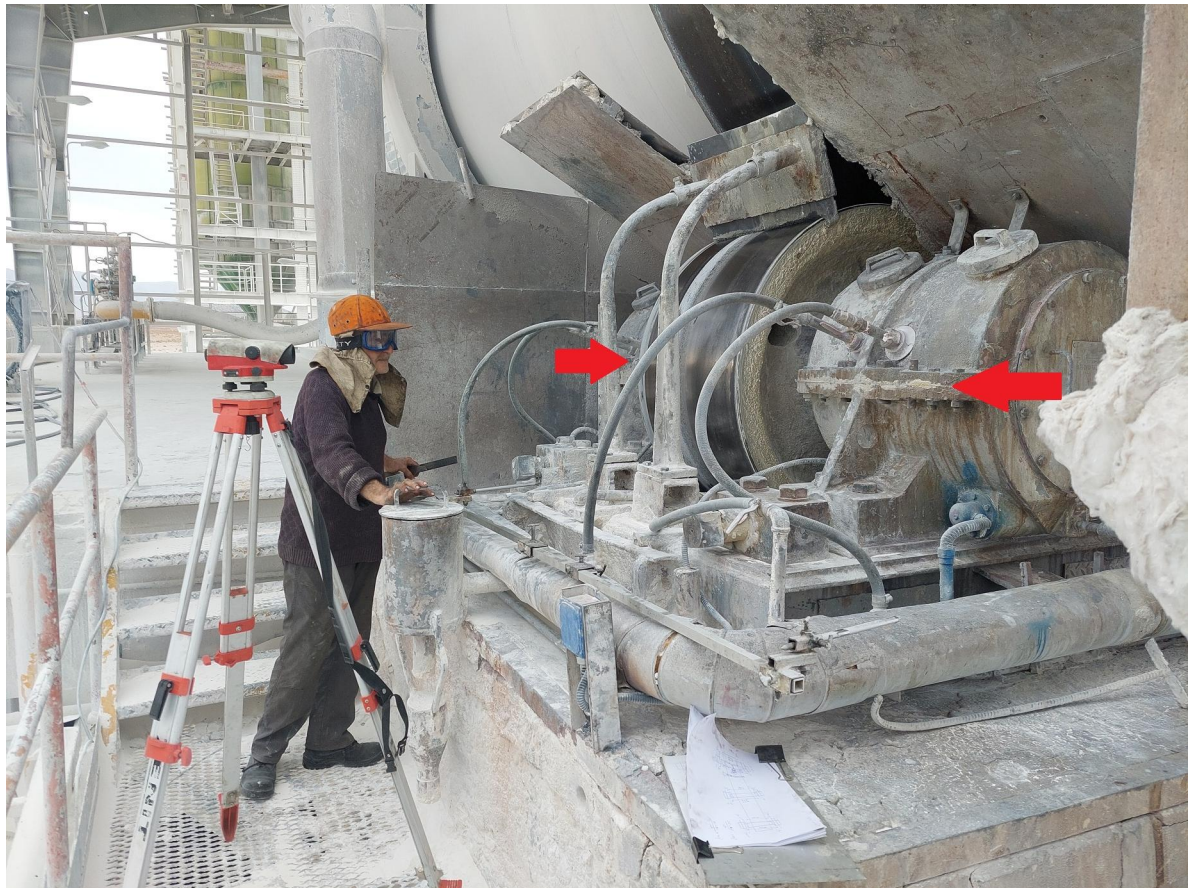
اندازه گیری شیب پایه ها توسط دوربین نیوو صورت گرفته است .

سطح سند برای اندازه گیری ها خط تراش خورده دو گپه یاتاقان می باشد که در شکل زیر با فلش نشان داده شده است

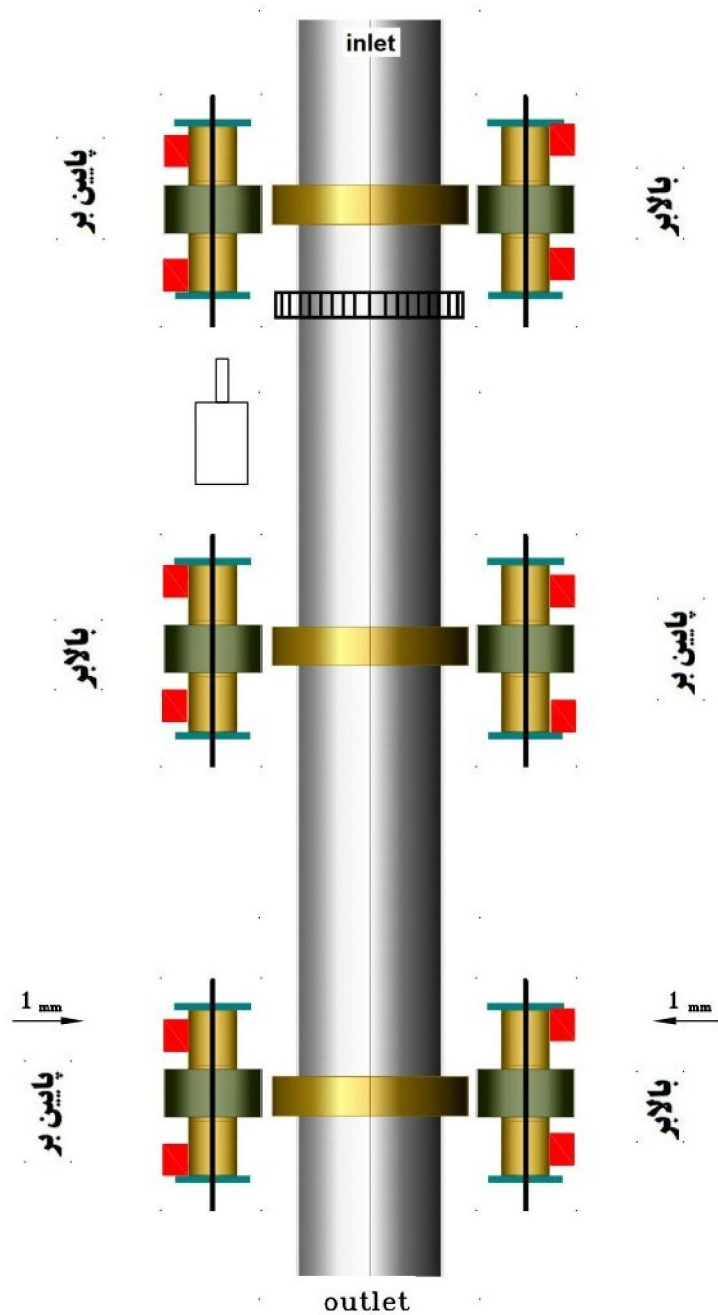
### rollers span and skewing

میزان اختلاف c-c در پایه ورودی ۱۴ میلیمتر می باشد که با حذف ۴ میلیمتر شیم از زیر یاتاقان بالادست سمت راست این عدد به حالت تساوی بسیار نزدیکتر خواهد شد . (  $2476 - 2462 = 14$  )

اختلاف در پایه خروجی بدلیل مخروطی شدن رینگ و غلتک ها می باشد که طی سال ها بوجود آمده است . از این رو نمی توان در بازه زمانی کوتاه مدت این مشکل را برطرف نمود . برای این کار نیاز است زوایای غلتک ها را بمرور زمان اصلاح کرد تا سطوح رینگ و غلتک ها اصلاح شوند . و یا با سنگزنی و تراشکاری همگی را اصلاح کرد .

با اصلاح شیم گذاری زیر یاتاقان ها و همچنین اصلاح مخروطی بودن غلتک ها می توان بمرور زمان شرایط نیروی محوری را بهبود بخشید و همچنین فاصله c-c غلتک ها را به حالت تساوی نزدیکتر کرد .

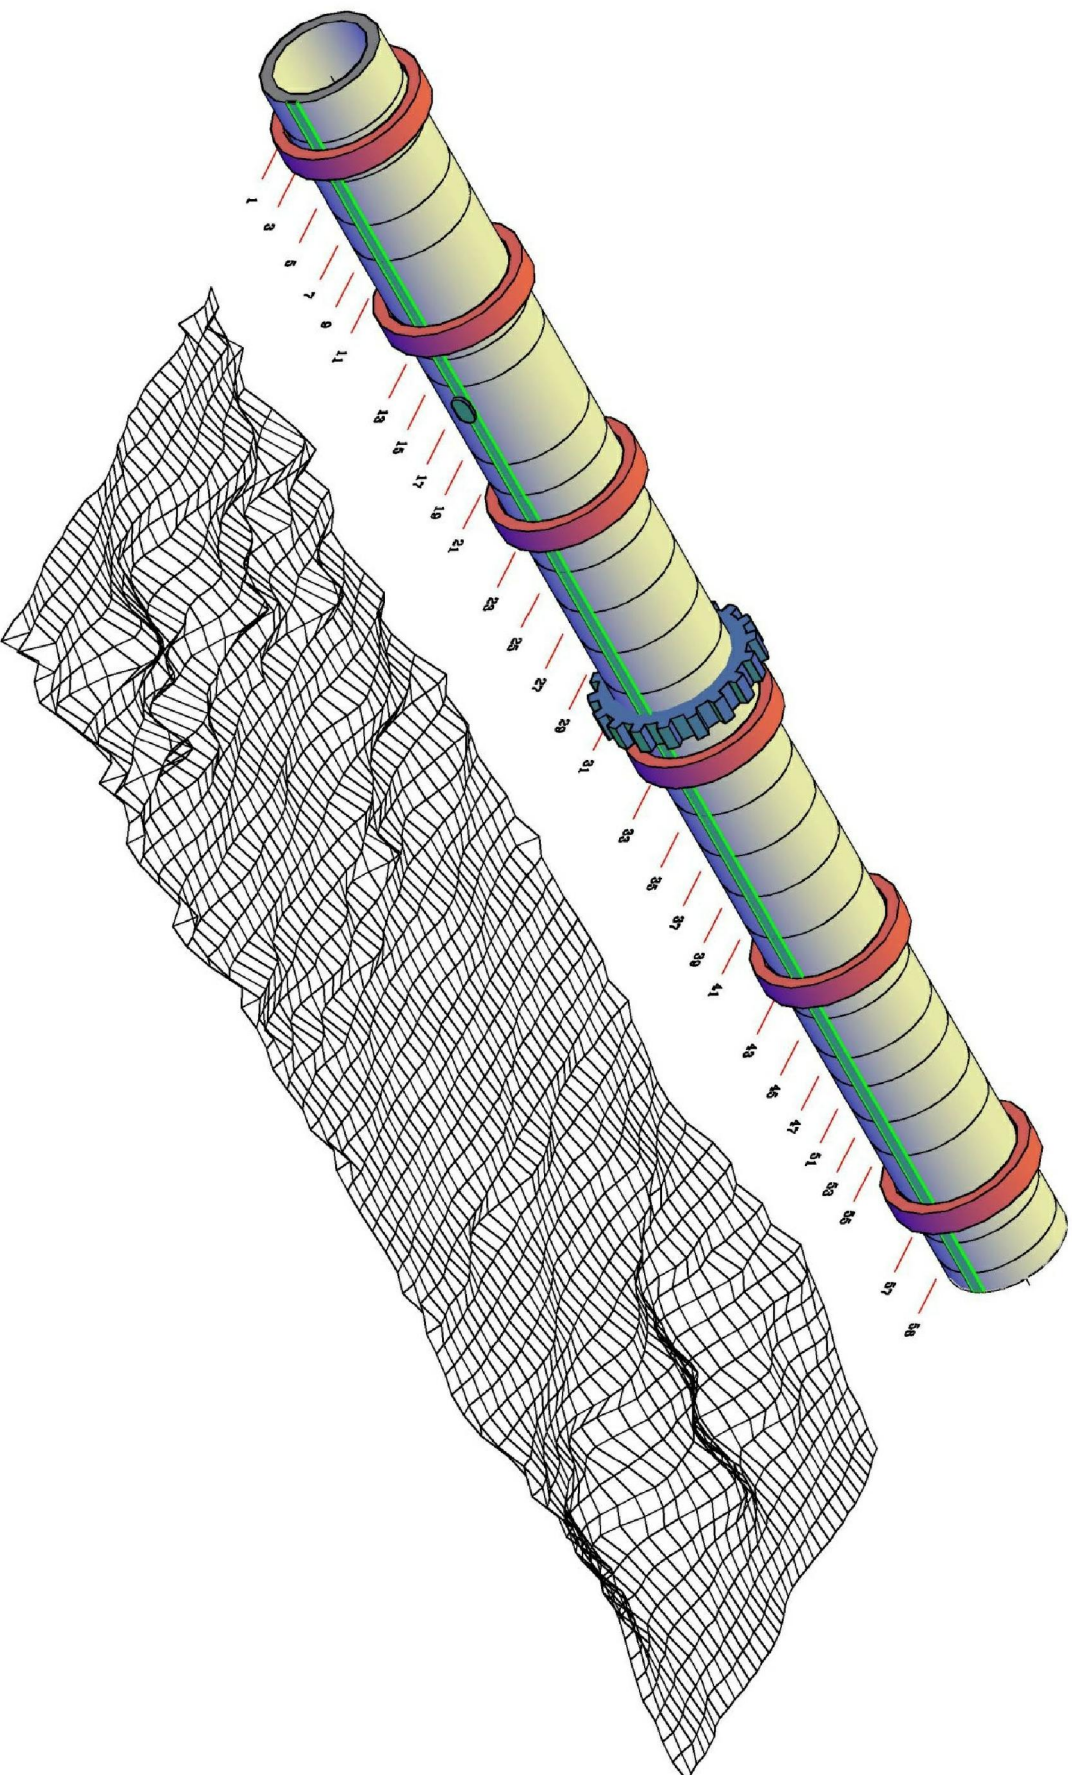
## Kiln Shell deformation

در صورتی که راستای مختصاتی لنگ در بدنه کوره را دنبال کنیم ، یک روند پیوسته در آن مشاهده می شود که تمامی بدنه از آن پیروی می کند . مقدار کم موزی شدن بدنه کوره و امتداد آن در شکل زیر نمایش داده شده است . در تصاویر زیر موقعیت و چگونگی این لنگی قابل مشاهده است .

بر اساس نمودار های زیر لنگ می تواند از نقطه ۲۰ شروع شده باشد و از رینگ میانی عبور کرده باشد . این پدیده می تواند از جمله دلایل افزایش نور دهی بین رینگ و غلتک پایه میانی باشد .

میزان لنگ در بدنه زیر چرخنده حدود چهار میلیمتر می باشد که تاثیر آن را در فیلر root clearance

بطور کلی لنگ ( run out ) این کوره دارای در حد قابل قبول است و مشکل حادی در آن

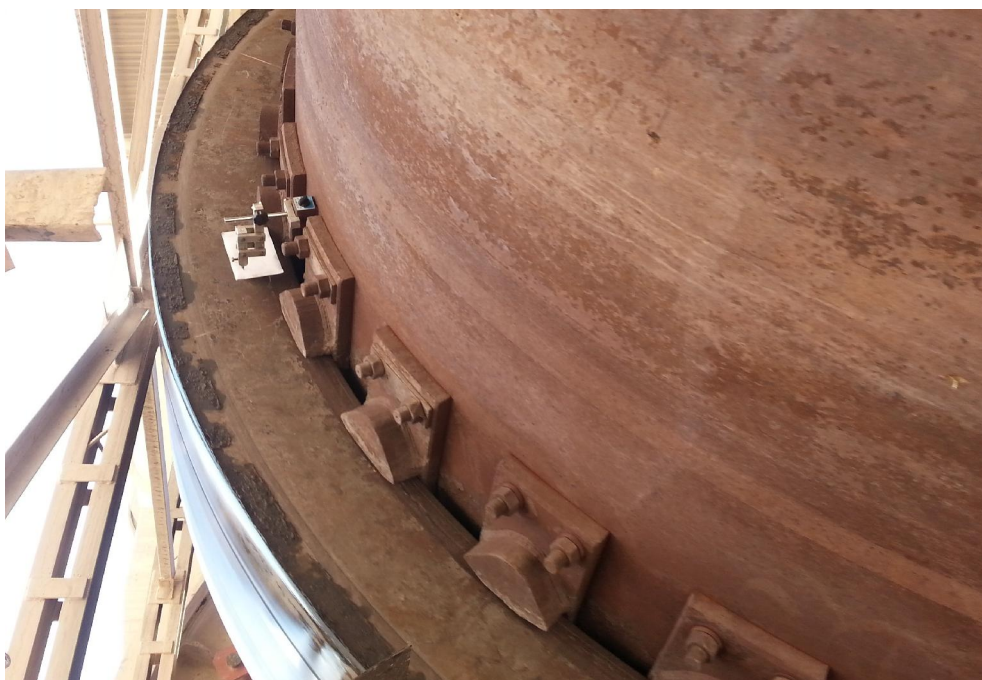
میزان کریپ در پایه خروجی بیشتر از حد مجاز بوده و در پایه میانی و ورودی در محدوده مجاز می باشد .

نمایی از دستگاه ابورگ در حال اندازه گیری کریپ کوره

محاسبه دقیق شیم زیر بالشتک ها بر اساس اختلاف دمای رینگ و بدنه و همچنین دلتا  $U$  و  $h$  می تواند نقش بزرگی در راستای حفاظت از بدنه کوره ، بالشتک ها و همچنین آجر نسوز درون کوره در قسمت زیر رینگ داشته باشد .

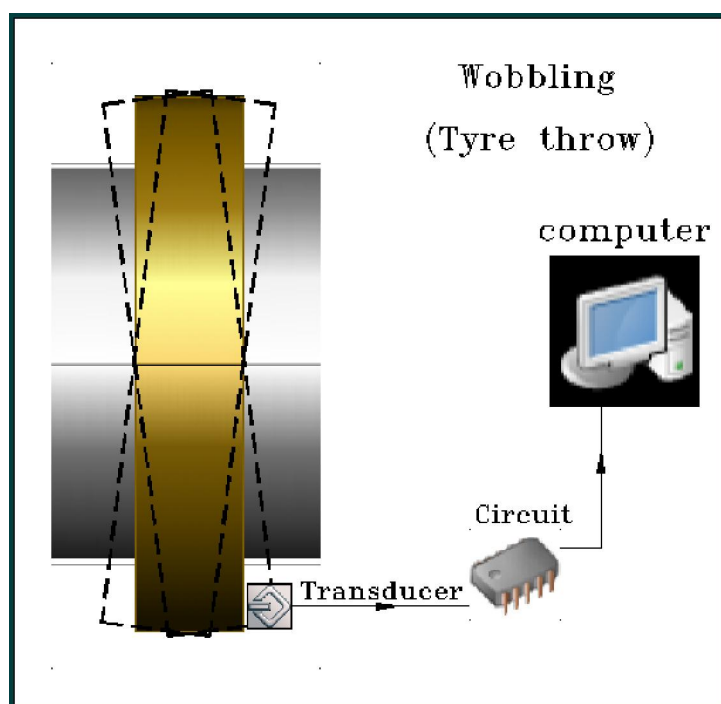
حرکت بشقابی رینگ ( Tyre wobbling ) دارای حد مجاز مثبت و منفی یک میلیمتر میباشد . بیش از مقادیر یاد شده باعث تمرکز تنش بر روی لبه های رینگ و فشار متواتر آن بر روی بالادست و پایین دست غلتک ها گردیده و فشار مضاعفی به یاتاقان های نگهدارنده وارد می گردد . بسته به شدت این حرکت گاه ممکن است که لبه های رینگ ترک خورده و قلوه کن شود و نیز سطح غلتک ها آسیب ببیند . همچنین داغ شدن یاتاقان ها در اثر نیروی وارده بیشتر و نازک شدن فیلم روغن که نهایتا منجر به آسیب دیدن یاتاقان ها و محور غلتک ها می گردد از پیامد های این پدیده است .

Inlet tyre wobbling = 2.5mm

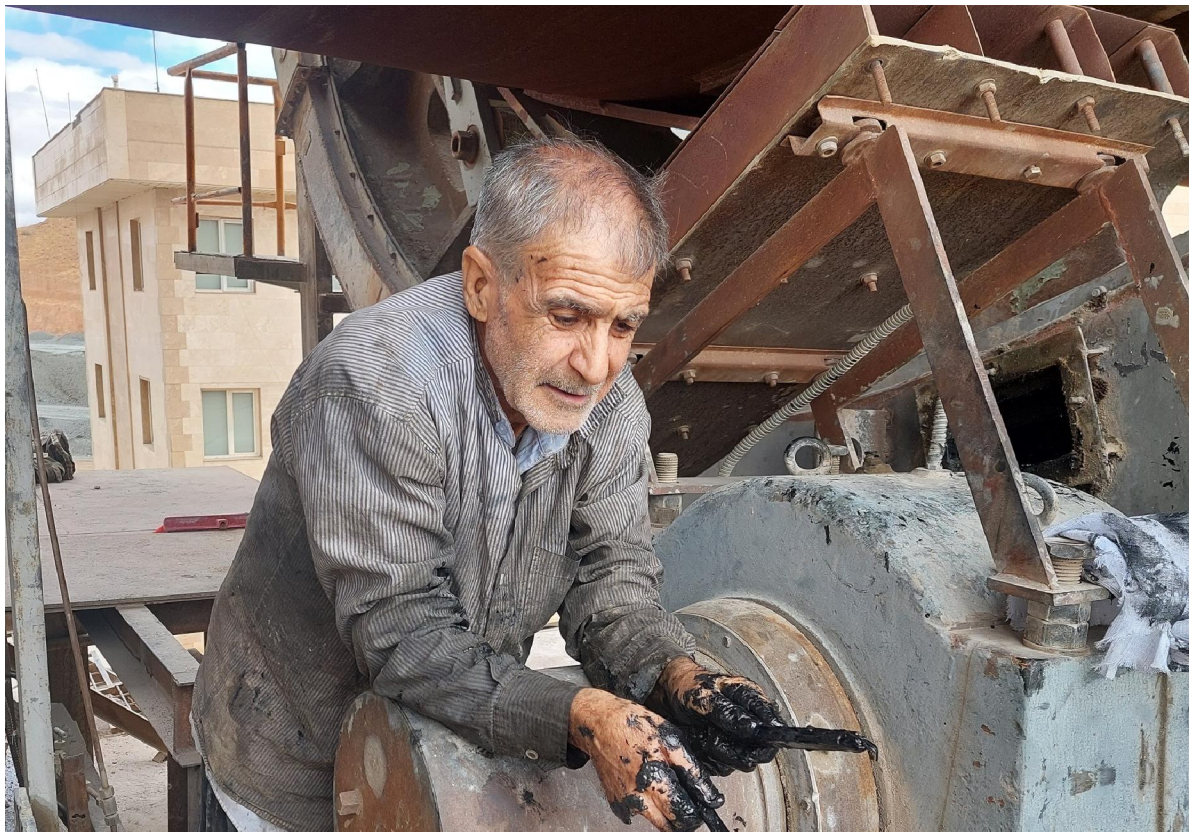
– نمایی از فیلر زنی بین پینیون و چرخنده توسط تیم تراز لیزری کوره

در محاسبات شیب مشخص گردید شیب پینیون بیشتر از شیب کوره است و در فیلر زنی چرخنده نیز همین موضوع قابل مشاهده بود . ( شیب پینیون 4.08% می باشد )  
توصیه می شود یک میلیمتر شیم از یاتاقان بالادست پینیون برداشته شود و زیر یاتاقان پایین دست پینیون قرار گیرد .  
به این ترتیب شیب پینیون ۴ درصد خواهد شد .

پس از آن با استفاده از جک بولت های کنار یاتاقان ، فیلر بالادست و پایین دست را یکسان نمایید .

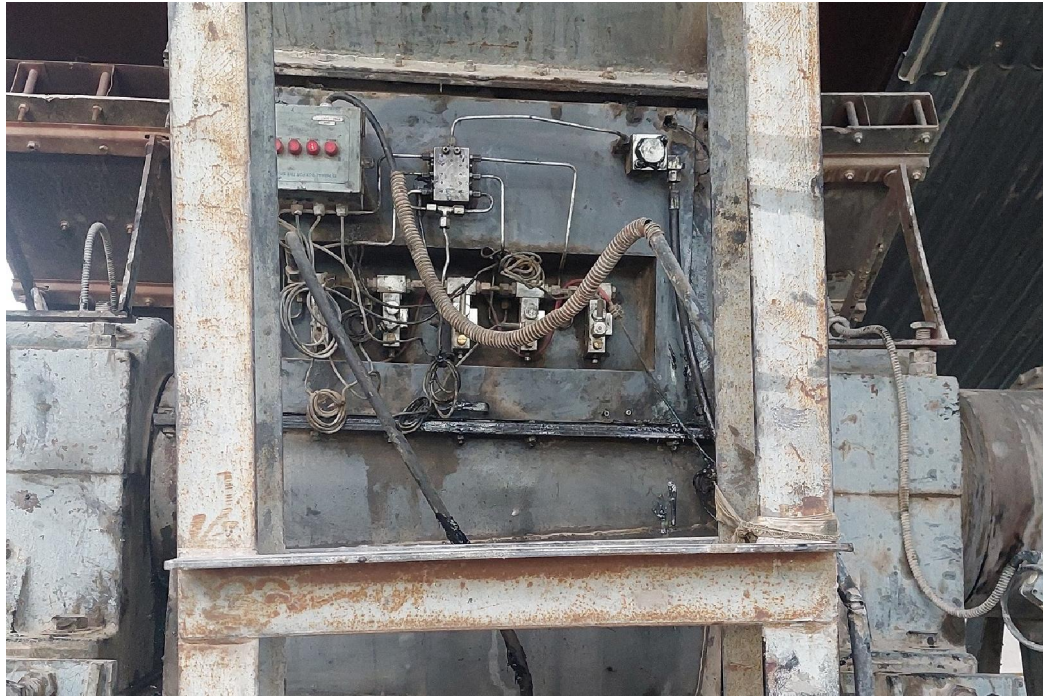
نوع گریس مورد استفاده بخم berulit ga2500 می باشد که مقاوم به حرارت و سایش می باشد .  
تاکید میشود : در مناطق سردسیر باید مراقب بود در زمستان گریس درون لوله ها یخ نزند و تمهیداتی  
برای آن در نظر گرفته شود .

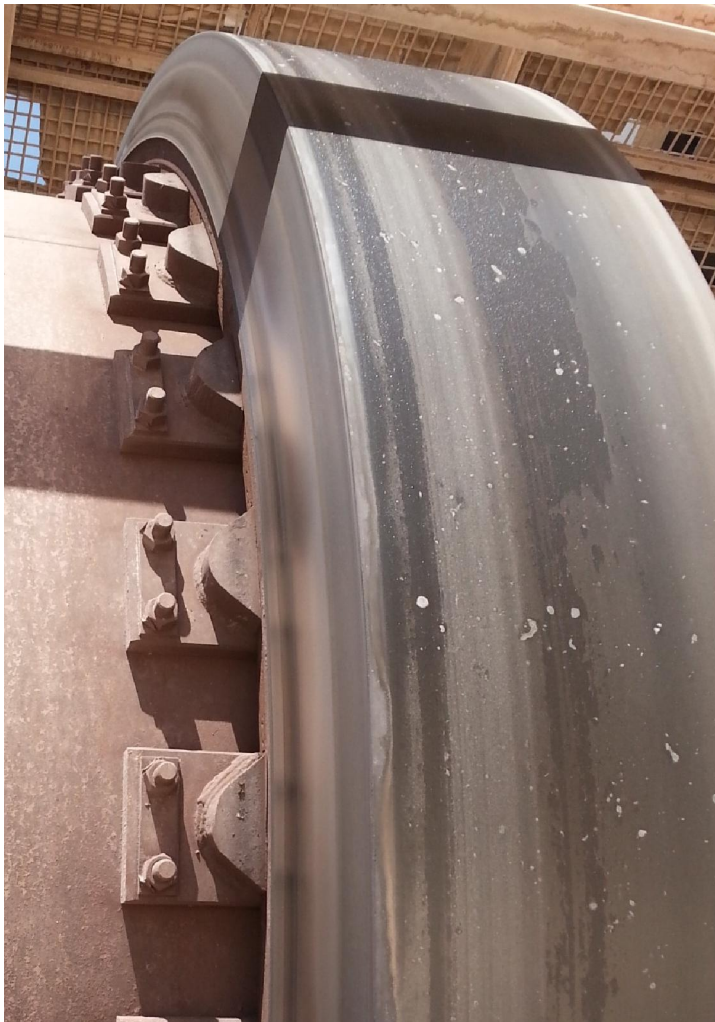
## – غلتک سمت راست پایه ورودی

یکی از غلتک ها در این پایه پایین بر و غلتک دیگر بالابر بود .

برای کاهش فشار بر روی این استپر ها غلتک سمت راست در پایه ورودی را خنثی کردیم و غلتک سمت اتاق کنترل را خنثی متمایل به بالابر کردیم تا حالت پایین بری در این پایه کاهش یابد و استپر های پایین دست را نجات دهیم .  
برای افزایش فشار تراست رولر توصیه می شود تنظیمات در پایه خروجی اعمال شود تا طول عمر بالشتک ها و استپر های پایین دست این پایه افزایش یابد .

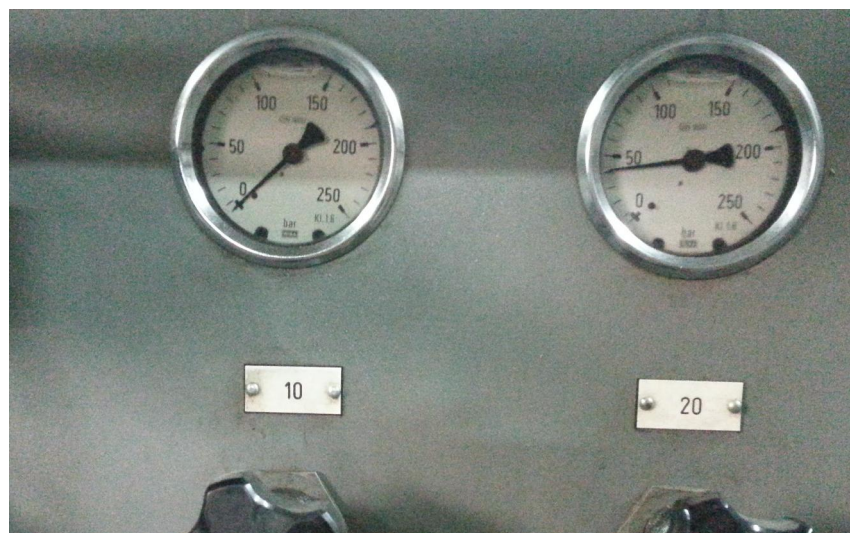
- سطح تراست تماس خوبی با پیشانی رینگ دارد

- پس از تنظیمات فشار تراست به محدوده ۲۸ الی ۳۵ بار رسید .

میزان حرکت تراست رولر حدود ۱۵ میلیمتر است و میزان کل کورس تراست رولر بر اساس نقشه های FLS ۶۰

میلیمتر می باشد که با سنگزنی غلطک ها ، کورس حرکتی و نوسان فشار تراست بهبود خواهد یافت .

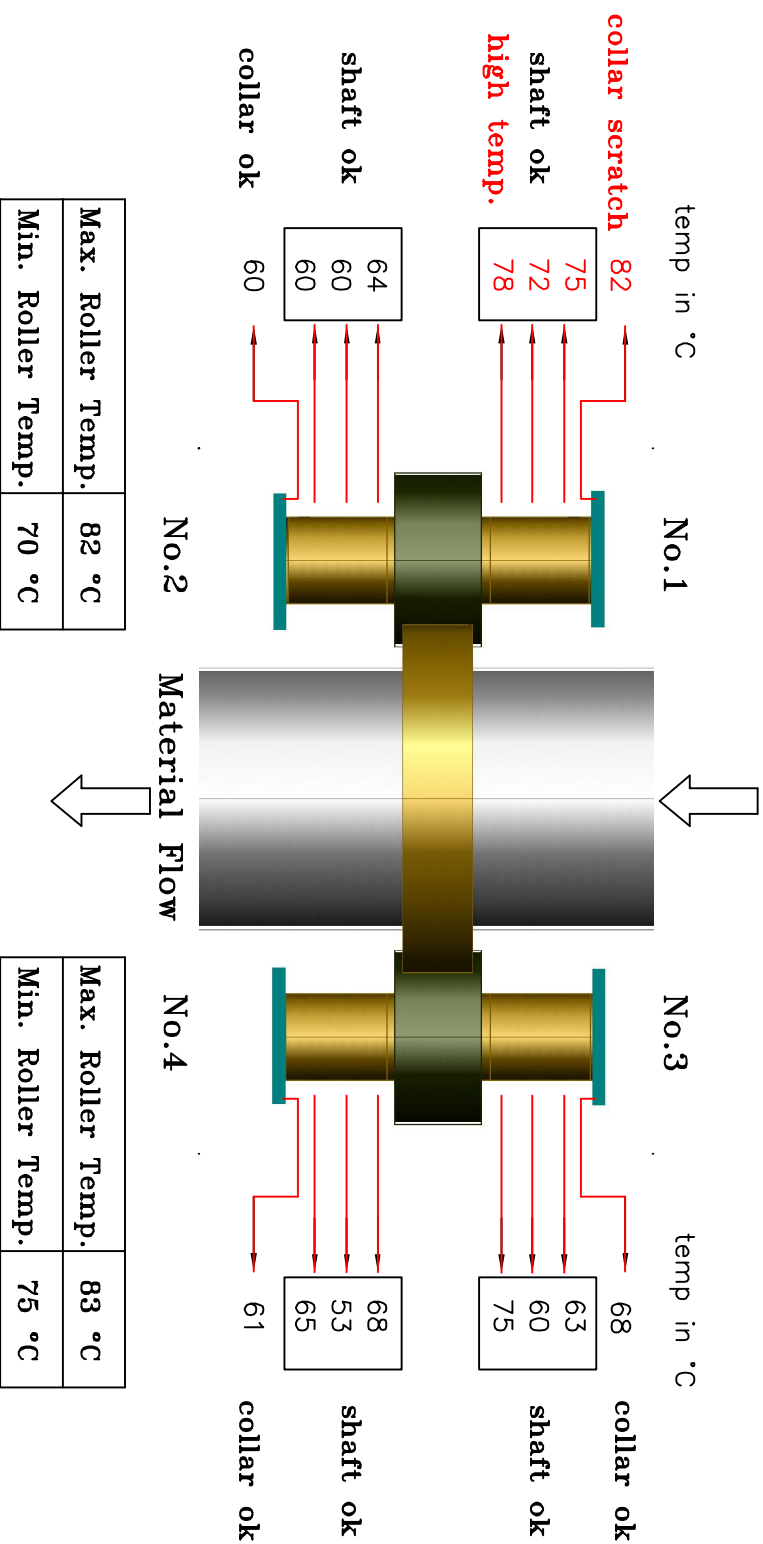
### Support 2:

## Bearings – Temperature & visual inspection
